1 PENYELIDIKAN DAN PERBAIKAN BANGUNAN MIRING (Studi Kasus Struktur Bangunan Rumah Tinggal di Kotabaru)

Darmansyah Tjitradi

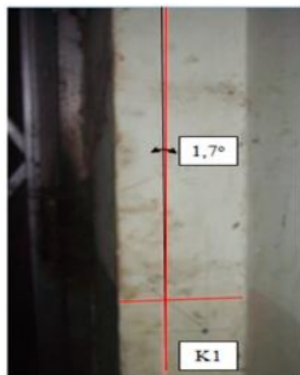
- Kolom kode K1 s.d. K3: permukaan kolom bagian atas beton mengalami retak selebar 5 mm dan mengalami kemiringan 1,7 derajat (lihat Gambar 4 dan 5).
- Kolom kode K4 s.d. K12: permukaan kolom beton masih dalam keadaan baik, namun mengalami kemiringan sekitar 1,7 s.d. 3 derajat.
- Kolom kode K5 s.d. K27: permukaan kolom masih dalam keadaan baik dan kemiringan sangat kecil sekali < 1 derajat.
- Kolom pada tingkat-2 permukaan betonnya tidak mengalami retak (lihat Gambar 6).

Gambar 5. Gambar kolom kode K1 yang mengalami kemiringan 1,7 derajat)

Bangunan mengalami kemiringan ke kanan sekitar 1,7 s.d. 3 derajat terutama pada bagian depan sepanjang 16 m kebelakang (kolom K1 s.d. K12) (berdasarkan hasil pengukuran alat sinar laser SL-2), sehingga termasuk kerusakan **TINGKAT BERAT**, sedangkan kolom yang lain kemiringan termasuk kerusakan **TINGKAT RINGAN** (lihat Tabel 4).

- Melakukan perkuatan dengan profil baja antar kolom terutama pada daerah Kolom K1 s.d. K12 (pada kolom atas dan bawah), untuk mencegah kemiringan bangunan dan lepasnya sambungan kayu (penanganan perkuatan jangka pendek).

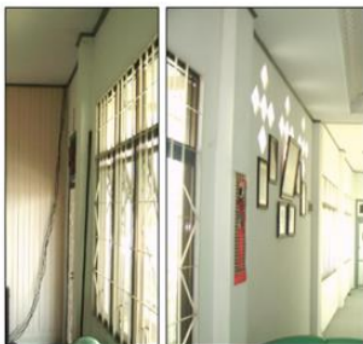
Gambar 6. Gambar kolom tingkat-2 yang masih baik

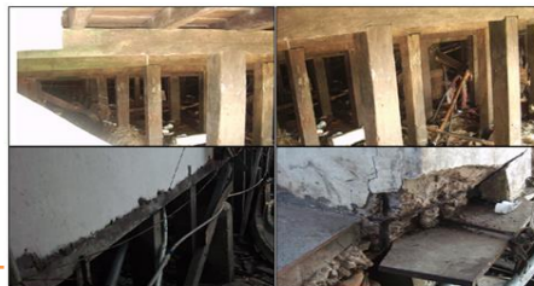
Sistem pondasi yang dipakai menggunakan amparan bantalan kayu ulin pada sepanjang bangunan dengan sambungan baut monel 5/8". Baut monel pada sambungan sudah mengalami karat karena terkena air laut. Dari hasil pengamatan balok suai/pengaku antar tiang hanya dipasang pada bagian tepi bangunan dan sebagian dipasang pada bagian tengah, selain itu takikan sambungan antara tiang dengan balok terlalu sedikit sehingga bangunan menjadi kurang kaku/ mudah bergerak (lihat Gambar 8).

Gambar 8. Sistem Pondasi Tiang Kayu Ulin

Berdasarkan ukuran bangunan terdapat perbedaan panjang bangunan pada bagian muka 8 m dan bagian belakang 11 m, sehingga menyebabkan bangunan tidak simetris sehingga mengakibatkan bangunan secara geometrik kurang stabil. Selain itu kurangnya suai/pengaku pada tiang-tiang kayu pondasi.

- Pada pondasi tiang ulin bagian tengah perlu ditambah balok suai/ pengaku yang terbuat dari kayu ulin, ukuran balok dan baut disamakan dengan suai bagian pinggir yang sudah ada.
- Dinding-dinding, pintu, kusen jendela pada bangunan yang tidak dibongkar yang telah mengalami kerusakan agar segera dilakukan perbaikan kosmetik/ penampilan.
- Desain dan gambar pelaksanaan dengan bangunan baru pada alternatif 2 ini disarankan dilakukan oleh konsultan perencana atau tenaga ahli perencana struktur yang berpengalaman dan memiliki sertifikat keahlian, agar diperoleh hasil desain yang baik dengan tingkat keamanan yang tinggi dan sesuai dengan peraturan perencanaan yang berlaku.

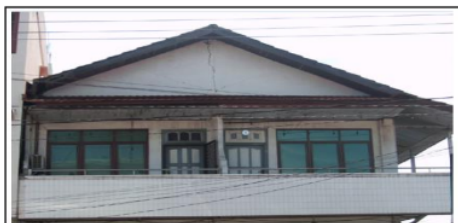
Struktur kuda-kuda terbuat dari kayu ulin dengan penutup atap terbuat dari genteng metal, terdapat retak pada dinding bagian depan dibawah atap-kuda-kuda dengan lebar retak > 1 cm.

Gambar 9. Dinding bata dibawah atap mengalami keretakan

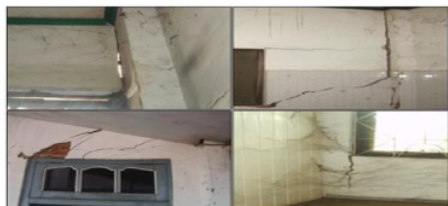
Dinding terbuat dari plesteran bata hanya pada tingkat -1, sedangkan tingkat 2 dinding terbuat dari papan kayu. Hampir semua dinding bata mengalami retak yang > dari 5 mm (lihat Gambar 11).

Gambar 11. Dinding bata mengalami keretakan yang parah

- Dinding-dinding, pintu, kusen jendela yang telah mengalami kerusakan agar segera dilakukan perbaikan kosmetik/ penampilan.
- Perbaikan pada alternatif 2 ini disarankan dilakukan oleh tukang atau kontraktor yang berpengalaman, agar diperoleh hasil perbaikan yang baik dengan tingkat keamanan yang tinggi.

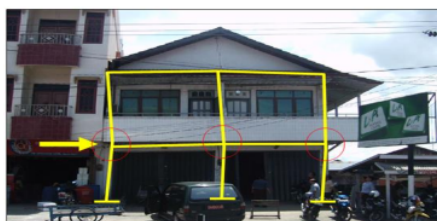
Terjadi pergeseran horisontal pada lantai 1 sebesar 10 cm kekanan pada bagian kolom depan (K1 s.d. K12), sedangkan pada tingkat 2 hanya terjadi pergeseran yang kecil ke kiri (lihat Gambar 12).

Gambar 12. Terjadi pergeseran horisontal pada tingkat 1 dan 2

Terjadi pergeseran horisontal pada lantai 1 sebesar 10 cm pada bagian kolom depan (K1 s.d. K12), sedangkan pada tingkat 2 hanya terjadi pergeseran yang kecil ke kiri, hal ini disebabkan oleh menyatunya sistem pondasi Toko Harapan Jaya dengan rumah Bapak Heriyanto sepanjang 16 m kebelakang sehingga menyebabkan tekanan horisontal pada tingkat 1 rumah Bapak Heriyanto.
