# Perilaku Konstruksi Jembatan Hutan Wisata Kawasan Konservasi Hutan Mangrove Bekantan Kota Tarakan Tahun 2021

Edy Utomo<sup>1,2</sup> Hutagamissufardal<sup>2</sup>

<sup>1</sup> Program Studi Teknik Sipil, Universitas Borneo Tarakan

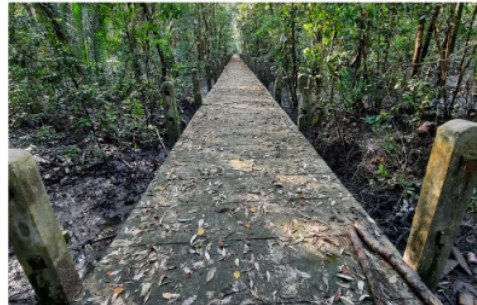
Saat ini, kondisi jembatan KKMB ini sangat berbeda dengan yang ditampilkan pada Gambar 2. Walaupun struktur utama dari jembatan masih berdiri kokoh, namun secara keamanan dan estetika jembatan ini sangat memprihatinkan. Saat ini *ralling* jembatan yang terbuat dari kayu ulin, disepanjang jembatan telah habis dijarah oleh pihak-pihak yang tidak bertanggung jawab. Selain itu, vegetasi mangrove di sisi jembatan yang telah tumbuh besar, mengakibatkan lantai jembatan dipenuhi dengan dedaunan kering, terlebih lagi kurangnya perhatian petugas dalam menjaga kebersihan jembatan. Hal ini perlu mendapatkan

perhatian khusus pengelola untuk menangani pengaruh sosial yang berdampak negatif pada jembatan KKMB Kota Tarakan. Kondisi material konstruksi dari jembatan juga sangat memprihatinkan, terlihat dengan jelas banyak terjadi retakan pada beton dan korosi pada tulangan-tulangan beton yang digunakan. Adapun kondisi terkini dari jembatan KKMB ditunjukkan pada Gambar 3.

**Gambar 3** Dokumentasi Kondisi Jembatan KKMB tahun 2021

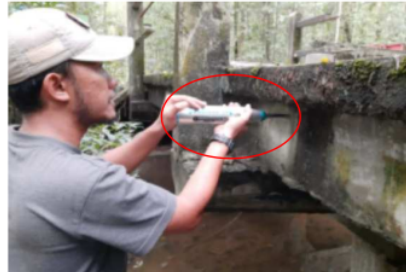
Pengukuran mutu beton aktual dilakukan dengan menggunakan alat *Ribbon Hammer Test* pada beberapa sampel disetiap bagian konstruksi jembatan (pilar, balok & pelat) (Gambar 4). Setiap bagian konstruksi diambil sebanyak 54 titik sampel, sehingga total keseluruhan sampel adalah 162 titik sampel. Data yang didapatkan kemudian dirata-ratakan untuk kemudian dihitung nilai mutu beton yang dihasilkan. Output yang dikeluarkan dari alat adalah nilai  $f_{ck}$  (mutu beton karakteristik), sehingga perlu untuk dilakukan konversi ke  $f'_c$ . Berikut ini ditunjukkan dokumentasi dalam pengambilan data sampel mutu aktual beton.

Gambar 4 Dokumentasi Pengambilan Data Mutu Beton Aktual

Elemen	Mutu Karakteristik	$f_c$ (MPa)	E (MPa)
Pilar Jembatan	K-250	19,66	20.841,77
Balok Jembatan	K-280	22,29	22.191,70
Slab Jembatan	K-276	21,94	22.015,66

Hasil yang ditunjukkan pada tabel di atas merupakan nilai rata-rata dari seluruh sampel pada setiap komponen konstruksi jembatan. Berdasarkan nilai yang dihasilkan, maka dapat disimpulkan bahwa nilai mutu beton pada konstruksi jembatan mengalami peningkatan dari Mutu yang direncanakan yaitu pada mutu beton karakteristik K-225 dengan nilai  $f_c$  sebesar 17,50 MPa.

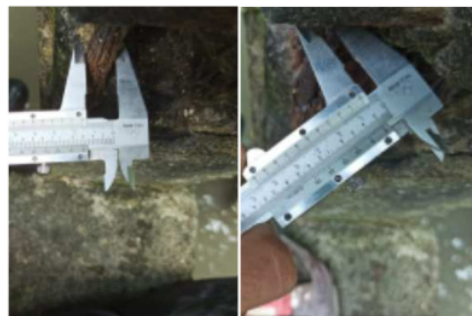
Selain mutu beton, pengambilan data lain yang dilakukan adalah melakukan pengukuran terhadap diameter tulangan beton yang memungkinkan mengalami korosi. Pengukuran dilakukan sebanyak 2 kali, yaitu pada kondisi tulangan yang memiliki lapisan karat, dan pada kondisi tulangan dimana karat telah dihilangkan. Pengukuran ini dilakukan hanya pada 7 sampel yang diambil secara acak, dan kemudian ditentukan pengurangan luasan tulangan per tahun dengan metode statistik. Dokumentasi dari pengukuran tulangan besi terlihat pada Gambar 5.

Gambar 5 Dokumentasi Pengambilan Pengukuran Perubahan Diameter Tulangan Beton

No Sampel	Diameter Awal (mm)	Diameter Akhir (mm)	Pengurangan Besi (mm)	Pengurangan Per Tahun (mm/y)
1	12,00	9,00	3,00	0,25
2	16,00	11,00	5,00	0,42
3	12,00	9,00	3,00	0,25
4	16,00	10,00	6,00	0,50
5	10,00	8,00	2,00	0,17
6	12,00	6,00	6,00	0,50
7	16,00	13,00	3,00	0,25
Rata - Rata				0,33

Berdasarkan data dari Tabel 2, maka pemodelan konstruksi jembatan pada tahun 2009 tetap menggunakan ukuran tulangan yang sama dengan data *As built drawing*, sedangkan pada pemodelan tahun 2021 ukuran tulangan diperkecil yaitu untuk tulangan  $\varnothing 10$  menjadi  $\varnothing 6$ , untuk  $\varnothing 12$  menjadi  $\varnothing 8$ , dan untuk D16 menjadi  $\varnothing 12$ . Sedangkan pada tahun kejadian 2030 diameter besi dimodelkan lebih kecil lagi sesuai dengan nilai rata-rata pengurangan diameter tulangan per tahunnya.

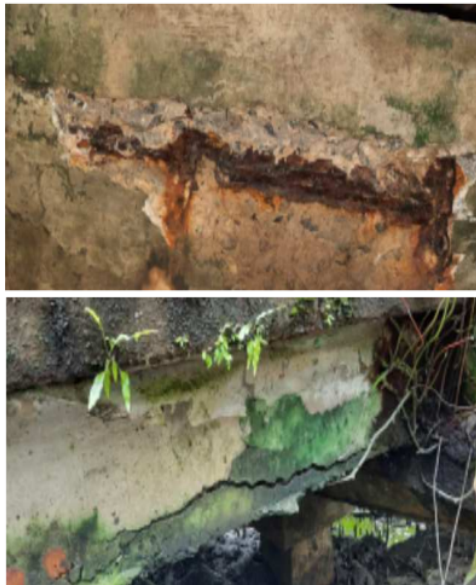
Hal lain yang perlu menjadi perhatian serius adalah kondisi beberapa bagian komponen konstruksi jembatan yang mengalami ekspansi atau ketatan akibat penambahan volume besi akibat korosi. Seperti yang ditunjukkan pada Gambar 10.

**Gambar 10** Bentuk Ekspansi Beton akibat Korosi Tulangan

Tulangan pada konstruksi jembatan ini telah memasuki tahap Propagasi korosi (*corrosion propagation*). Menurut Darmawan, dkk (2020) pada tahap ini akan terjadi penurunan kapasitas penampang struktur beton bertulang. Secara skematis seperti yang ditunjukkan pada Gambar 11.

Selain itu, Darmawan, dkk (2020) juga menyatakan bahwa pada kondisi lingkungan dengan tingkat Klorida tinggi atau pada daerah lingkungan yang terpengaruh langsung dengan air laut, maka diwajibkan menggunakan mutu beton yang cukup tinggi. SNI 03-2847-2002 menyatakan bahwa kuat tekan minimum pada kondisi lingkungan air laut adalah sebesar 35 MPa. Namun, berdasarkan data perencanaan yang ada, bahwa seluruh komponen material beton yang didesain hanya menggunakan nilai kuat tekan sebesar 17,50 MPa. Hal ini menunjukkan bahwa perencanaan yang dibuat sangat jauh sekali dari standarisasi yang diberikan. Kemudian, hasil pengumpulan data dilapangan juga menunjukkan nilai peningkatan kuat tekan yang tidak mencapai standarisasi yang diberikan. Hal ini menunjukkan bahwa, baik pada proses perencanaan dan tahap analisis di tahun 2021 dan tahun selanjutnya, tidak dapat memenuhi kriteria yang disyaratkan oleh SNI 03-2847-2002.

Oleh sebab itu, untuk menghindari kegagalan total pada konstruksi jembatan, baik pada kondisi kombinasi pembebanan tetap maksimum, maupun pada kondisi getaran akibat pengaruh gempa. Maka, sebaiknya segera dilakukan rehabilitasi maupun revitalisasi pada bagian-bagian konstruksi jembatan KKMB yang berpotensi akan memberikan dampak kerusakan, yaitu pada bagian-bagian pilar, balok melintang dan memanjang yang telah mengalami keretakan signifikan.

2. Pengelola jembatan Kawasan Konservasi Mangrove dan Bekantan, sebaiknya segera melakukan Rehabilitasi maupun Revitalisasi terhadap beberapa kerusakan yang telah terjadi di beberapa komponen konstruksi jembatan.
3. Perlunya analisis atau kajian lebih lanjut terhadap komponen konstruksi jembatan yang tidak ditinjau dalam artikel ini, yaitu Struktur pelat dan Struktur Pondasi.
