ANALISIS PENGARUH VIBRASI TERHADAP PERFORMA BOILER FEEDWATER PUMP (BFP) 3B PLTU ASAM ASAM

Yanuar Iswahyudi¹⁾, Mastiadi Tamjidillah²⁾

^{1,2}Program Studi Teknik Mesin

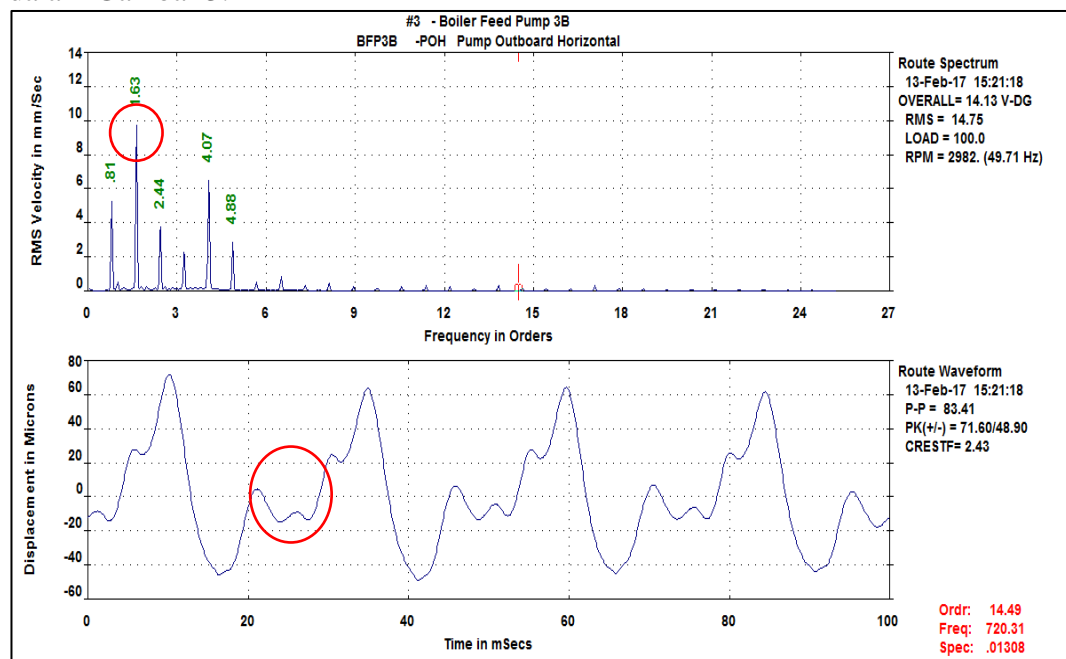
Gambar 3. Spektrum dan Bentuk Gelombang Vibrasi BFP 3B

Gambar 3 adalah data vibrasi pada tanggal 13 Februari 2017 pukul 15.21 WITA yang merupakan titik tertinggi vibrasi BFP 3B. Pada Gambar 3 dapat

dilihat bahwa amplitudo maksimal berada pada 2x rpm arah horisontal yang jika dilihat dari tinjauan pustaka merupakan adanya indikasi parallel misalignment pada sisi pompa BFP 3B.

Jika ditinjau dari bentuk gelombang yang terbentuk oleh terjadinya vibrasi pada Gambar 3, terbentuk pola vibrasi akibat misalignment. Sementara itu kalau dilihat lebih detail lagi pada gambar bentuk gelombang, pada area yang dilingkari warna merah juga terdapat kekosongan ruang yang juga menandakan adanya indikasi unbalance pada pompa BFP. Jadi dapat disimpulkan bahwa penyebab vibrasi yang paling mendekati adalah terjadinya keausan pada beberapa bagian internal clearance dan juga terjadinya bengkok poros yang menyebabkan perubahan nilai alignment

1. Dari analisa spektrum dan bentuk gelombang vibrasi didapatkan data bahwa penyebab permasalahan vibrasi pada *boiler feedwater pump* 3B PLTU Asam Asam adalah adanya ketidaklurusan poros dan juga nilai *internal running clearance* yang sudah melebihi standard sehingga mengakibatkan *unbalance* dan *misalignment* pada pembacaan vibrasi.

Dikarenakan menurut analisa penyebab vibrasi, permasalahan utama adalah pada kelurusan poros dan juga keausan maka Tim Pemeliharaan Turbin melakukan pembongkaran dan melakukan pengukuran beberapa parameter yang terkait untuk kemudian dilakukan perbaikan, di antaranya adalah :

2. Perbaikan permasalahan vibrasi dilakukan dengan cara penggantian poros pompa baru yang memiliki nilai maksimal *run-out* 0,03 mm dan melakukan perbaikan *internal running clearance* pada *wear ring* dan *bushing* sehingga mempunyai nilai maksimal 0,53 mm.

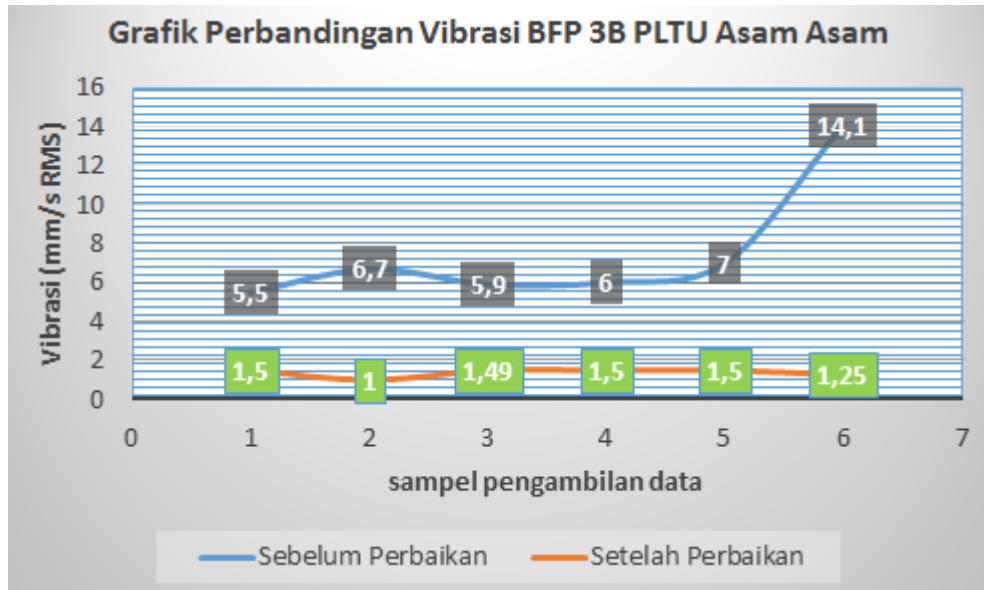
Gambar 4. Grafik Vibrasi BFP 3B Sebelum Dan Sesudah Perbaikan

Gambar 4 menunjukkan perbedaan yang sangat signifikan pada nilai vibrasi BFP 3B PLTU Asam Asam. Garis warna oranye menunjukkan tren vibrasi setelah perbaikan. Garis warna biru menggambarkan tren vibrasi sebelum adanya perbaikan sampai pompa dinyatakan berbahaya untuk beroperasi.

3. Nilai vibrasi pada *boiler feedwater pump* 3B setelah dilakukan perbaikan menunjukkan nilai vibrasi maksimal 1,5 mm/s RMS (Zona A) pada beberapa pengujian yang mana jauh lebih baik dari pada vibrasi sebelum perbaikan yang mencapai 14,1 mm/s RMS (Zona D).

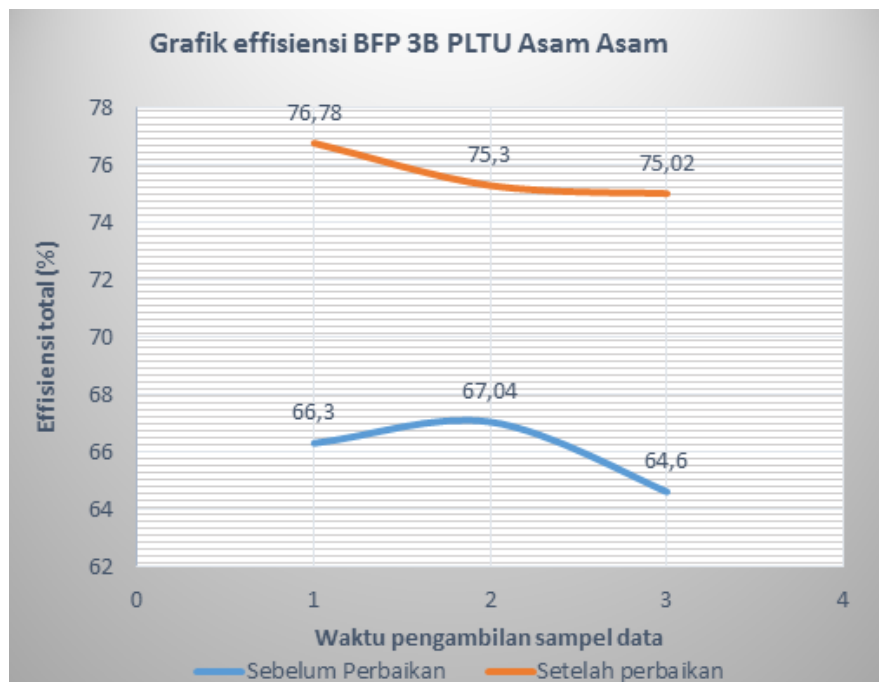
Gambar 5. Grafik Hasil Perbandingan Efisiensi Pompa BFP 3B

Dari Gambar 5 terlihat bahwa ada perbedaan yang cukup signifikan dengan hasil efisiensi pompa BFP 3B sebelum dan sesudah dilakukan perbaikan. Perbaikan hasil ini menunjukkan bahwa memang perbaikan vibrasi yang dilakukan Tim Pemeliharaan Turbin untuk pompa BFP 3B ini sangat berpengaruh terhadap nilai efisiensi kerja pompa secara keseluruhan.

4. Nilai perhitungan efisiensi pompa *boiler feedwater pump* 3B setelah perbaikan menunjukkan hasil rata – rata 75,3 % yang mana lebih baik dari pada kondisi sebelum perbaikan yaitu hanya mempunyai rata – rata efisiensi sebesar 65,98 %.
