# IDENTIFIKASI KERUSAKAN BANGUNAN AKIBAT KUMBANG PERUSAK KAYU DI KOMPLEK BINCAU INDAH 1 DESA BINCAU KECAMATAN MARTAPURA KABUPATEN BANJAR

*Identification of Building Damage Caused by Wood-Destroying Beetles in  
Komplek Bincau Indah 1 Bincau Village  
Martapura District Banjar Regency*

**Muhammad Humaidi, Trisnu Satriadi dan Diana Ulfah**

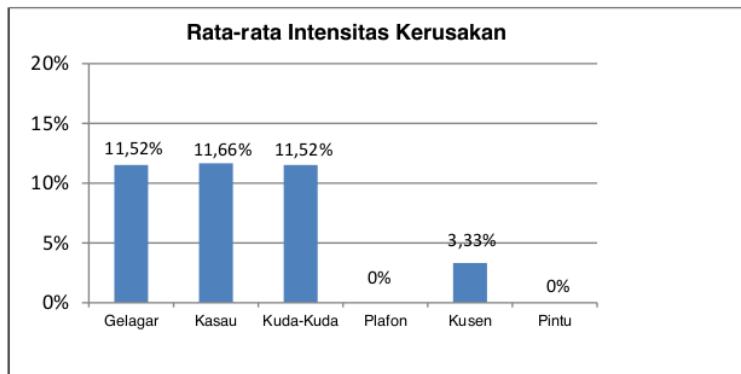
Gambar 2. Diagram Rata-Rata Intensitas Kerusakan Bangunan

Gambar 2 menunjukkan bahwa rata-rata tingkat serangan kumbang di kompleks Bincau Indah 1 yang tertinggi pada bagian kasau sebesar 11,66%, sedangkan yang terendah ialah 0% pada bagian plafon dan pintu. Kerusakan 0% ini dikarenakan lokasi penempatannya berada di dalam rumah dan pada bahan untuk pembuatannya sudah di berikan perlakuan khusus seperti di plitur, pengawetan dan pengecatan. Tingkat kerusakan bangunan pada wilayah ini disajikan dalam diagram yang ditunjukkan pada Gambar 3.

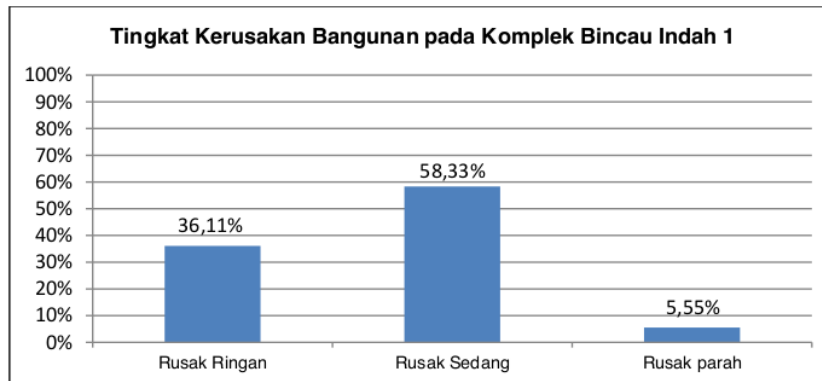
Gambar 3. Diagram Tingkat Kerusakan Bangunan.

Diagram diatas menunjukkan bahwa bangunan yang mengalami kerusakan dari 36 sampel ialah tingkat kerusakan ringan sebanyak 13 bangunan, sedangkan bangunan yang mengalami rusak sedang dengan jumlah bangunan sebanyak 21 bangunan dan bangunan yang mengalami rusak parah sebanyak 2 bangunan. Pada hasil observasi dilapangan, tingkat kerusakan bangunan yang paling tinggi terjadi sebesar 43,97%. Kondisi bangunan pada sampel ini selama  $\geq 30$  tahun tidak pernah ada perbaikan atau renovasi pada bangunannya. Hal ini lah

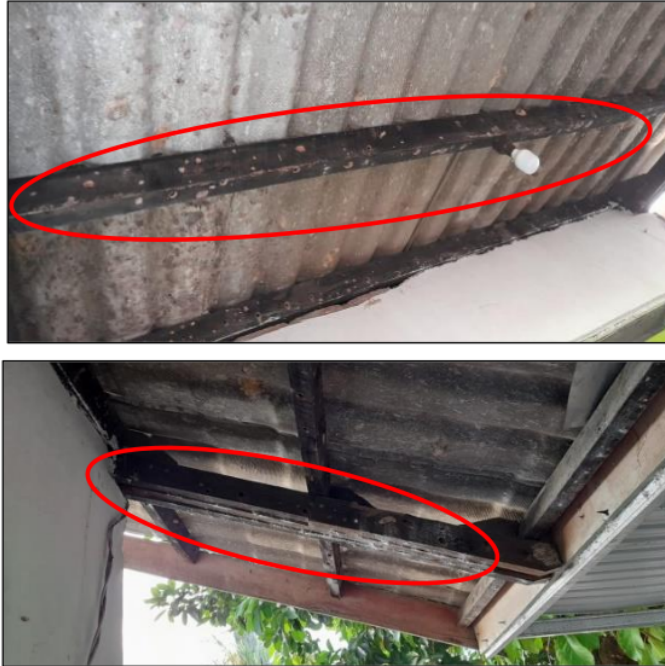
yang menyebabkan lebah tukang kayu atau *Xylocopa virginica* banyak menyerang pada sampel bangunan nomor 10 ini. Serangan lebah tukang kayu pada bangunan nomor 10 dapat dilihat pada Gambar 4.

Gambar 4. Serangan Lebah Tukang Kayu Pada Bangunan Kusen

Hasil penelitian ini agar dapat menjadi bahan informasi bagi masyarakat guna mencegah serangan Lebah Tukang Kayu dan Lebah Berpinggang Benang perlu dilakukan perawatan terhadap bangunan secara berkala misalnya dengan cara pengecatan pada bangunan. Penggunaan kayu pada bangunan harus menggunakan kayu yang memiliki kelas awet yang tinggi agar lebah tukang kayu dan lebah berpinggang benang tidak mudah menyerang.
