**PEMBUATAN SUMUR BOR DI KELURAHAN GUNTUNG PAYUNG
KOTA BANJARBARU KALIMANTAN SELATAN**

**PUSAT STUDI KEBENCANAAN
UNIVERSITAS LAMBUNG MANGKURAT
NOVEMBER 2016**

JUDUL PENELITIAN : Pembuatan Sumur Bor di Kelurahan Guntung Payung Kota Banjarbaru

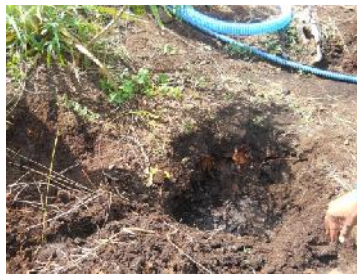
Gambar 5. Persiapan Lubang ke 2 Sumur Titik Pertama

e. Lubang satu gagal dikarenakan mata bor tertinggal di dalam jadi diputuskan untuk pindah lubang, setelah pindah 3 x baru diperoleh sumber air yang mendekati standar untuk debit, warna air dan semprotan yang ada meskipun belum memenuhi (Lihat Gambar 5)

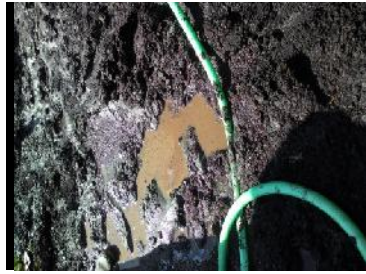
Gambar 6. Menemukan Pasir dan Sumber Air

f. Pembuatan sumur di titik 1 ini pindah 3x, pembuatan 1 sumur sampai kedalaman 18 meter ketemu batu ampar dan batu koral, mata bor juga sempat tertinggal di dalam. Selanjutnya pindah lagi juga ditemukan kasus yang sama, sampai kedalaman 24 meter sudah ketemu pasir dan sumber air tetapi masih sangat jauh dari standar. Setelah itu baru yang ketiga sumur sampai pada kedalaman 27 meter ditemukan pasir dan sumber air, dengan debit, warna dan semprotan mendekati standar. Sempat ketemu batu koral dan ampar tetapi tidak setebal pada lokasi 1 dan 2 sumur 1 (Lihat Gambar 6)

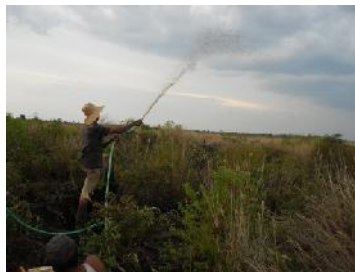
Gambar 11. Uji Semprotan Dan Debitnya

- d. Pada kedalaman 24 meter material pasir dan kerikil sudah keluar tanpa bercampur dengan tanah liat lagi, akhirnya pipa paralon ditanam di dalam lokasi pengeboran dan di tes semprotan dan debit (Lihat Gambar 11)

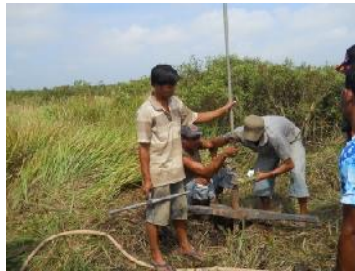
Gambar 29. Pengeboran Kedalaman 20 meter

e. Setelah pada kedalaman 20 meter air sudah bisa keluar akan tetapi masih belum sesuai karena masih kurang belum ketemu pasir dan sumber air yang sesuai (Lihat Gambar 29)

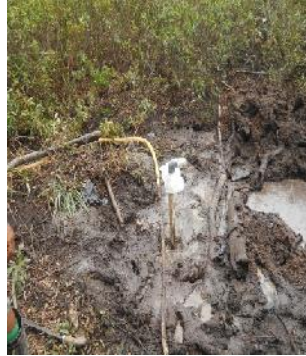
Gambar 33. Pasir Halus

- c. Pada kedalaman 27 m tim sudah menemukan pasir halus dan sumber air yang keluar (Lihat Gambar 33)

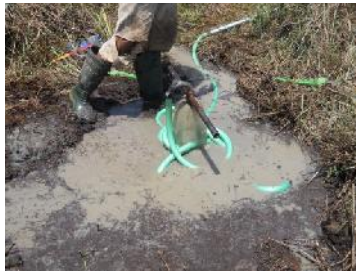
Gambar 74. Pengeboran Pada Kedalaman 24 Meter

d. Di kedalaman 24 meter sudah sampai ke pasir dan adanya sumber air (Lihat Gambar 74)

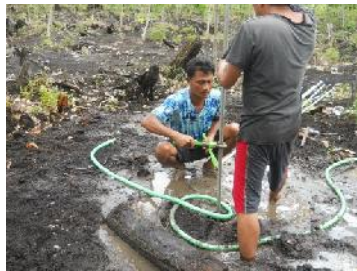
Gambar 93. Pengeboran Di Kedalaman 25 Meter

e. Pada kedalaman 25 m tim sudah menemukan pasir halus dan sumber air yang keluar (Lihat Gambar 93)

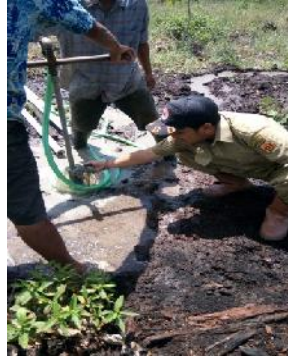
Gambar 101. Pengeboran di Kedalaman 104

- e. Pada kedalaman 25 m tim sudah menemukan pasir halus dan sumber air yang keluar (Lihat Gambar 101)

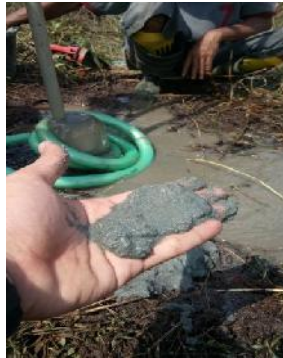
Gambar 106. Pasir Halus

c. Pada kedalaman 25 m tim sudah menemukan pasir halus dan sumber air yang keluar, tetapi pada saat proses penyedotan air, air tidak mau naik dan hasil semprotan tidak maksimal dan pindah lubang lain (Lihat Gambar 106)

d. Pengeboran di lubang yang baru tidak jauh dari lokasi sebelumnya (Lihat Gambar 107)

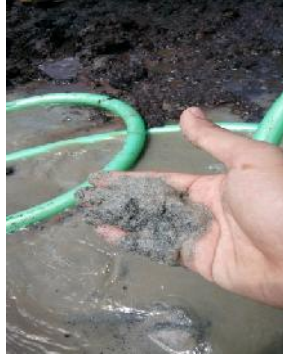
Gambar 108. Pasir

- e. Pada kedalaman 24 meter akhirnya ditemukan pasir dan adanya sumber air yang keluar (Lihat Gambar 108).

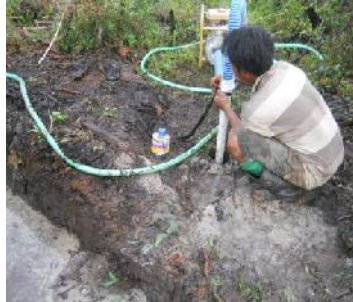
Gambar 122. Pasir Halus Di Kedalaman 25 meter

- e. Pada kedalaman 25 m team sudah menemukan pasir halus dan sumber air yang keluar (Lihat Gambar 122).
