## KEBERHASILAN REKLAMASI LAHAN BEKAS TAMBANG BATUBARA STUDI KASUS IZIN USAHA PERTAMBANGAN DI KABUPATEN TANAH BUMBU PROVINSI KALIMANTAN SELATAN

Successful Land Reclamation of Former Coal Mines Case Study of Mining Business Permit in Tanah Bumbu Regency, South Kalimantan Province

Cecep Gunawan<sup>1\*</sup>, Badaruddin<sup>2</sup>, Kissinger<sup>2</sup>, Hilda Susanti<sup>3</sup>

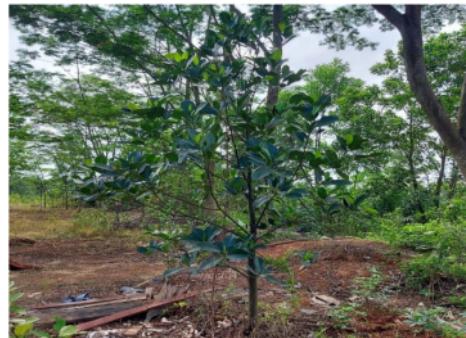
Komposisi jenis tanaman di area reklamasi Gayatri dan OPD (Out Pit Dump) merupakan tanaman pioneer yaitu sengon dan trembesi sedangkan jenis tanaman sisipan lokal 40% dari tanaman pioneer berupa buah-buahan yaitu nangka, rambutan dan petai (rencana reklamasi Izin Usaha Pertambangan 2019-2023). Tanaman sisipan di area reklamasi Gayatri belum dilakukan penanaman dan di area reklamasi OPD (Out Pit Dump) sebanyak 35 pohon nangka atau 0,4% dari 3.800 pohon rencana penanaman tanaman sisipan di area reklamasi, hal ini dikarenakan tanaman sisipan jenis rambutan dan petai tidak tumbuh serta kurangnya penanaman tanaman sisipan di area reklamasi.

Gambar 2. Tanaman Nangka di Area Reklamasi OP (Out Pit Dump)

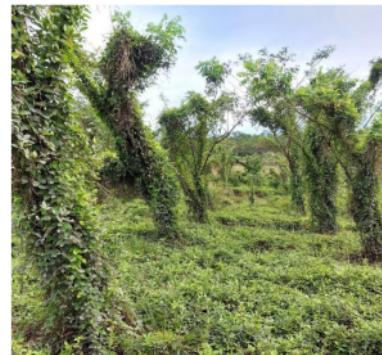
Kesehatan tanaman dipengaruhi unsur nitrogen yang rendah yang dapat di lihat dari hasil laboratorium uji kualitas tanah di area reklamasi izin usaha pertambangan tahun 2022 dimana unsur nitrogen di area reklamasi Gayatri dan OPD sangat rendah dan perlu dilakukan penambahan kadar nitrogen.

Kesehatan juga dapat dilihat dari banyaknya tanaman cover crop yang melilit batang tanaman pionernya, ini dapat dilihat berdasarkan gambar di atas bahwa tanaman trambesi di area reklamasi Gayatri tidak

tumbuh maksimal karena terlilit tanaman cover crop.

Gambar 3. Tanaman Trambesi Kurang Sehat di Area Reklamasi Gayatri

Kriteria	Parameter	Nilai	Hasil Evaluasi	Keterangan Evaluasi	Rekomendasi Pelaksanaan
				bengkok dan kurus, daun menguning serta dililit oleh tanaman <i>cover crop</i> .	sebanyak 1.617 pohon di area reklamasi OPD ( <i>Out pit dump</i> ) yang kondisi tinggi tidak normal dan daun berwarna kuning Melakukan pembersihan gulma yang melilit di tanaman pioner sebanyak 866 pohon di area reklamasi Gayatri
				Analisis untuk sifat kimia tanah untuk area reklamasi di kategori rendah dan pH tanah masam, tingkat Kejenuhan Al tinggi dan Nitrogen rendah	Pengapuran sangat direkomendasikan untuk dapat meningkatkan pH tanah sekaligus menetralkan keracunan Al dan serta penambahan pupuk NPK untuk peningkatan Nitrogen dalam tanah
