## **LAPORAN**

### **PENGABDIAN KEPADA MASYARAKAT**

#### **BANTUAN TEKNIS PENERAPAN LAND RE-ADJUSTMET SYSTEM PADA PENATAAN KAWASAN PERMUKIMAN DI DESA WAKE, KECAMATAN BATU BENAWA KAB HULU SUNGAI TENGAH PASCA BANJIR BANDANG**

**FAKULTAS TEKNIK  
UNIVERSITAS LAMBUNG MANGKURAT  
APRIL 2021**

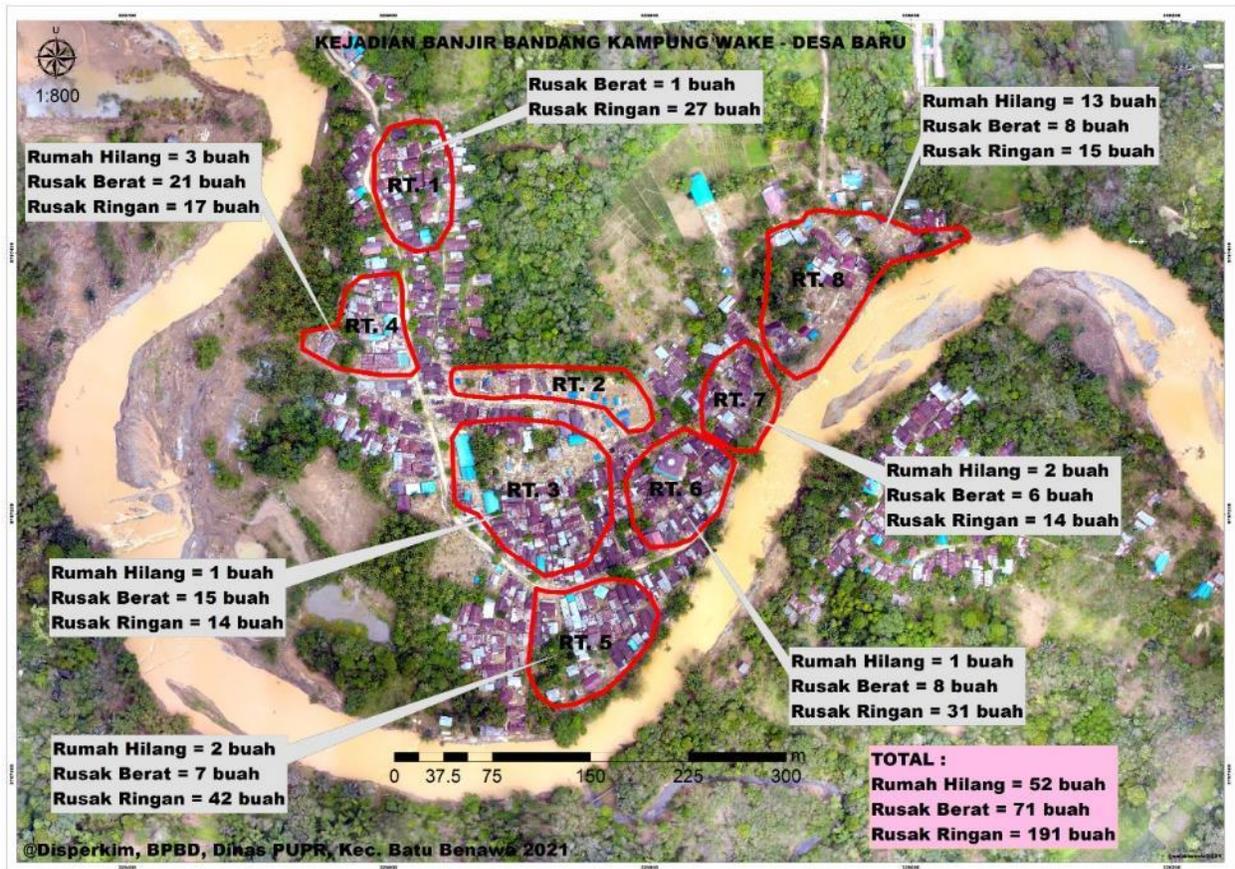
Gambar 4.3. Peta dan Data Kerusakan Rumah

Setelah banjir bandang terdata berbagai kerusakan rumah dan fasilitas umum. Pada Gambar 4.3 memperlihatkan data dan lokasi rumah yang hilang dan rusak. Berdasarkan tercatat 52 buah rumah hilang, 71 buah rusak berat dan 191 buah rusak ringan.

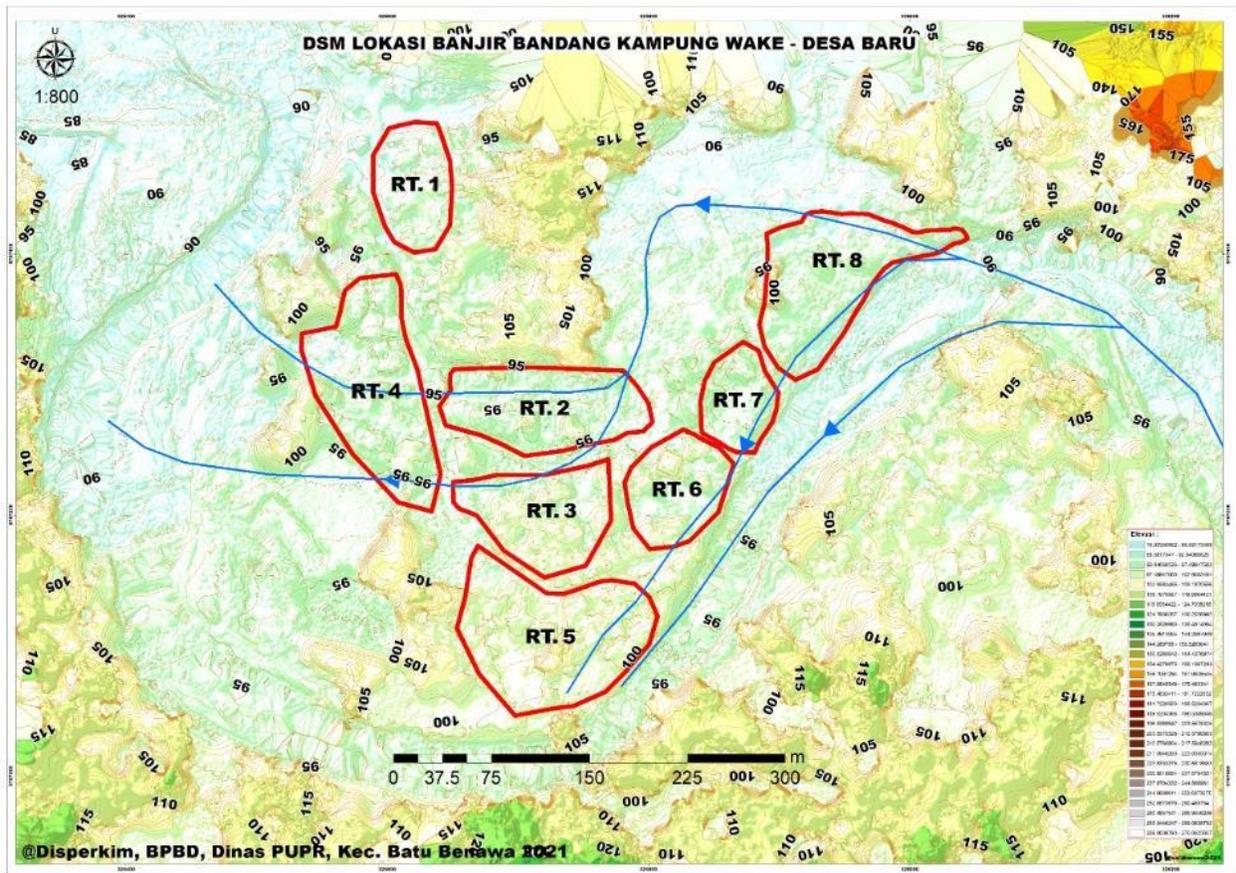
Gambar 4.4

Aliran banjir bandang di Desa Wake ini ada 2 arah, yaitu pertama mengikuti aliran sungai dan kedua, menerjang daratan. Terjangan banjir yang menuju darat ini yang sangat mengejutkan warga. Pada gambar 4.4 terlihat arah aliran banjir bandang yang menghancurkan rumah-rumah warga. Sifat air yang mengalir dari dataran tinggi ke rendah juga berlaku pada banjir bandang. DAS berada pada ketinggian 95 dan sebagian permukiman di bagian tengah juga berada pada ketinggian 95. Air mengalir pada ketinggian permukaan level yang sama dan menuju level yang lebih rendah. Rumah hilang dan rusak berat selain kuatnya arus air banjir bandang, juga karena

kualitas bangunan yang sangat rendah. Seluruh rumah yang hilang adalah bangunan kayu. Bagian dari bangunan yang tersisa hanya tiang lantai. Adapun rumah permanen masih berdiri kokoh.
