Identifikasi Kerusakan dan Alternatif Perbaikan Pada Konstruksi Struktur Beton Bertulang (Studi Kasus Gedung Bangunan Pendopo Iman Mahligai Kab. Tanah Bumbu)

**Identifikasi Kerusakan dan Alternatif Perbaikan
Pada Konstruksi Struktur Beton Bertulang
(Studi Kasus Gedung Bangunan Pendopo Iman Mahligai Kab. Tanah Bumbu)**

Nursiah Chairunnisa, Husnul Khatimi

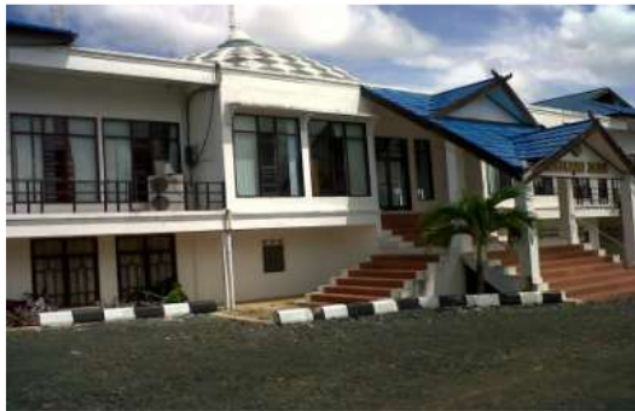
Gambar 1. Struktur Bangunan Gedung pendopo Iman

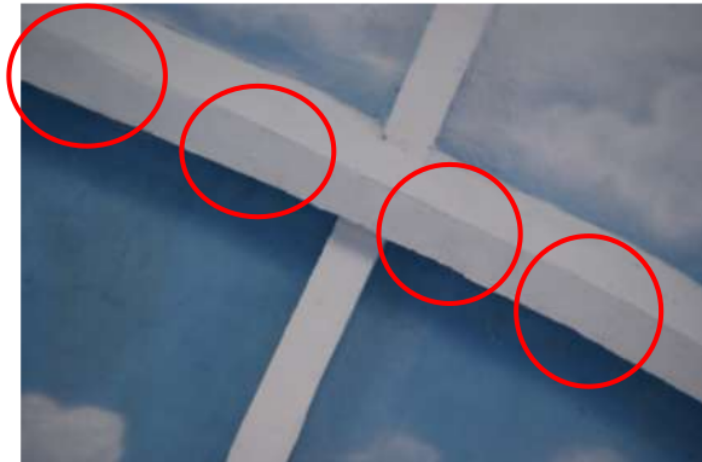
Gambar 2. retak lentur akibat beban berlebih pada area kubah

Pengujian visual pada bagian bawah lantai yaitu Balok-Balok penopang kubah pendopo dengan menggunakan mikroskop digital diperoleh bahwa retak yang terjadi adalah retak lentur dengan lebar retak > 3 mm dengan indikasi bahwa kerusakan struktur terjadi akibat kelebihan beban layan.

(25 mm) ini mengindikasikan adanya kegagalan struktur. Pengujian retak struktur pada balok – balok penopang kubah menunjukkan adanya kegagalan struktur dengan beban konstruksi yang berlebih, indikasinya adalah adanya retak struktur > 3 mm dengan jumlah yang banyak

- Untuk kubah perlu dilakukan pengurangan beban, namun jika dirasa kubah tersebut harus dipertahankan maka balok – balok yang retak harus diperbaiki dengan menggunakan

3 teknik yaitu penambahan CFR, injeksi aditive ke beton dan terakhir penambahan kolom bantu / peningkatan kekuatan balok, seperti pada Gambar10

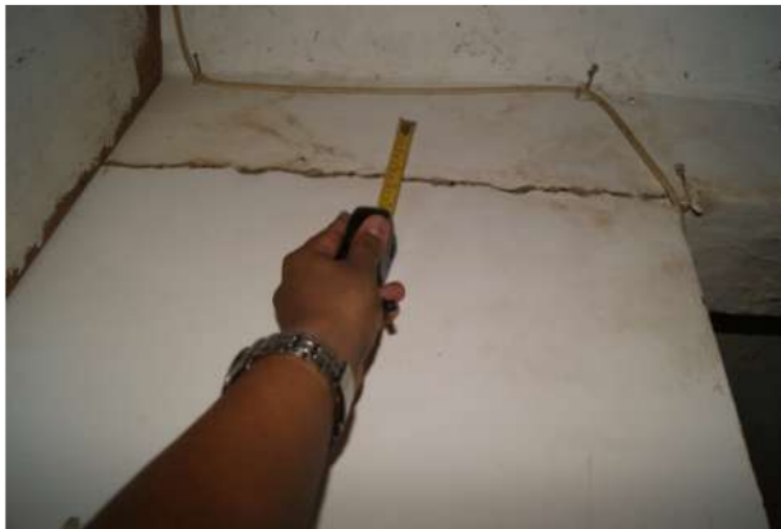
Gambar 3. Retak settlement di lantai dasar sisi kiri sebesar 5 mm

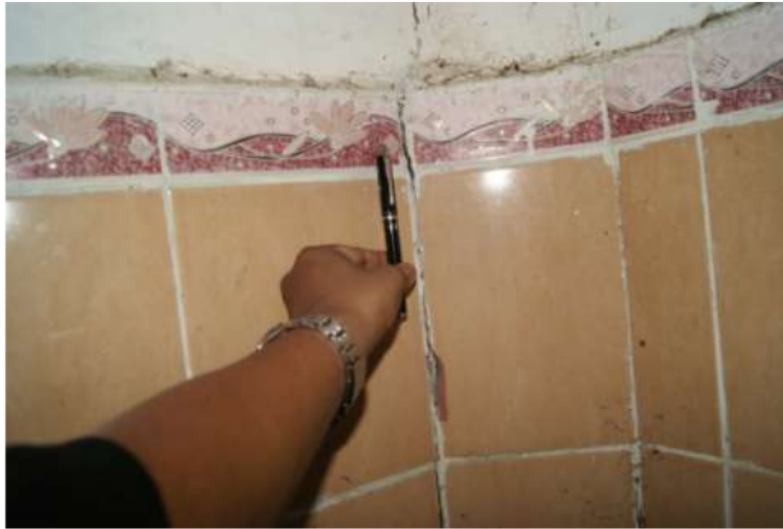
Gambar 4. Retak settlement di lantai dasar sisi kiri sebesar > 5 mm
