SEMINAR NASIONAL

“ INOVASI MATERIAL KONSTRUKSI RAMAH LINGKUNGAN DAN BERKELANJUTAN ”

**KAJIAN KERUNTUHAN BANGUNAN BETON BERTULANG
(Studi Kasus Proyek Renovasi Kolam Renang dan Fasilitas Penunjang Tahun 2015
di Kecamatan Pelaihari Kabupaten Tanah Laut)**

Darmansyah Tjitradi¹⁾, Eliatun²⁾

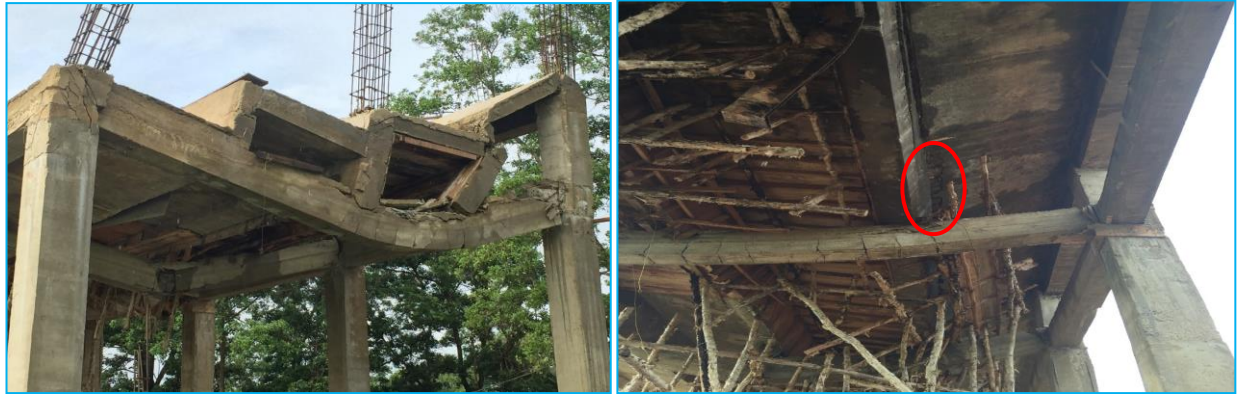
Gambar 1. Struktur balok dan pelat lantai beton lantai-1

- Mutu beton tidak dilakukan pengujian karena struktur balok runtuh.
- Seluruh balok pada lantai 1 telah mengalami lendutan yang melebihi lendutan yang diijinkan ($L/180$), dan retak yang parah pada bagian tumpuan dan lapangan (tengah bentang) sehingga dikategorikan runtuh (lihat Gambar 1).
- Tidak terlihat selimut beton yang seharusnya minimal sebesar 40 mm, hal ini dapat mengurangi keawetan beton (lihat Gambar 2.a).
- Tulangan baja yang terlihat pada bagian tumpuan balok jumlahnya terlalu sedikit (hanya 2 bh. tulangan tarik yang terlihat) (lihat Gambar 2.b).
- Dimensi balok, jumlah tulangan lentur dan geser yang terpasang telah sesuai dengan gambar kerja.

- Mutu beton tidak dilakukan pengujian karena struktur pelat lantai runtuh.
- Seluruh pelat beton pada lantai 1 telah mengalami lendutan yang melebihi lendutan yang diijinkan ($L/180$), dan retak yang parah pada bagian tumpuan dan lapangan (tengah bentang) sehingga dikategorikan runtuh (lihat Gambar 1).
- Tidak terlihat selimut beton yang seharusnya minimal sebesar 20 mm, hal ini dapat mengurangi keawetan beton (lihat Gambar 1).
- Kesesuaian dimensi pelat lantai, jumlah tulangan lentur yang terpasang telah sesuai dengan gambar kerja.

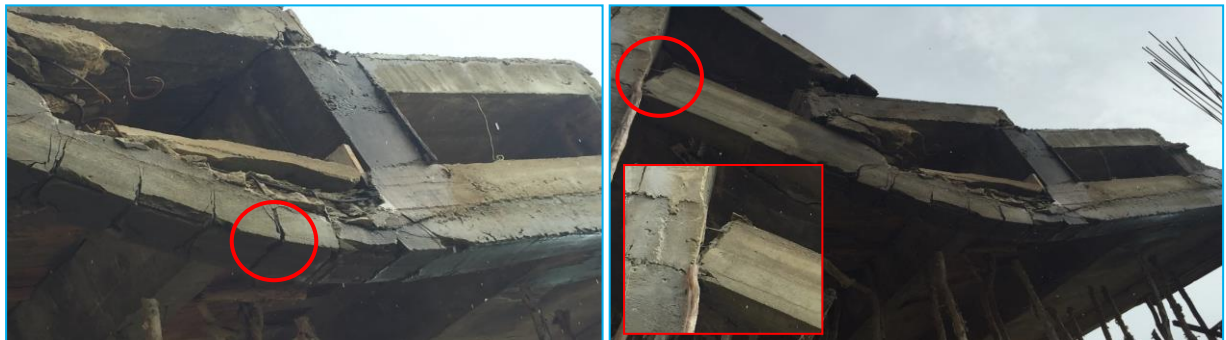
Gambar 2. a. Selimut beton balok beton lantai 1 tidak ada, b. Jumlah tumpuan balok bagian atas terlihat hanya 2 bh.

Hal ini dapat dilihat dari kondisi beton dan minimnya jumlah tulangan utama tumpuan balok (hanya 2D12 tulangan tarik yang terlihat) pada hubungan balok kolom yang tidak mampu menahan beban balok dan pelat lantai (lihat Gambar 2.b).

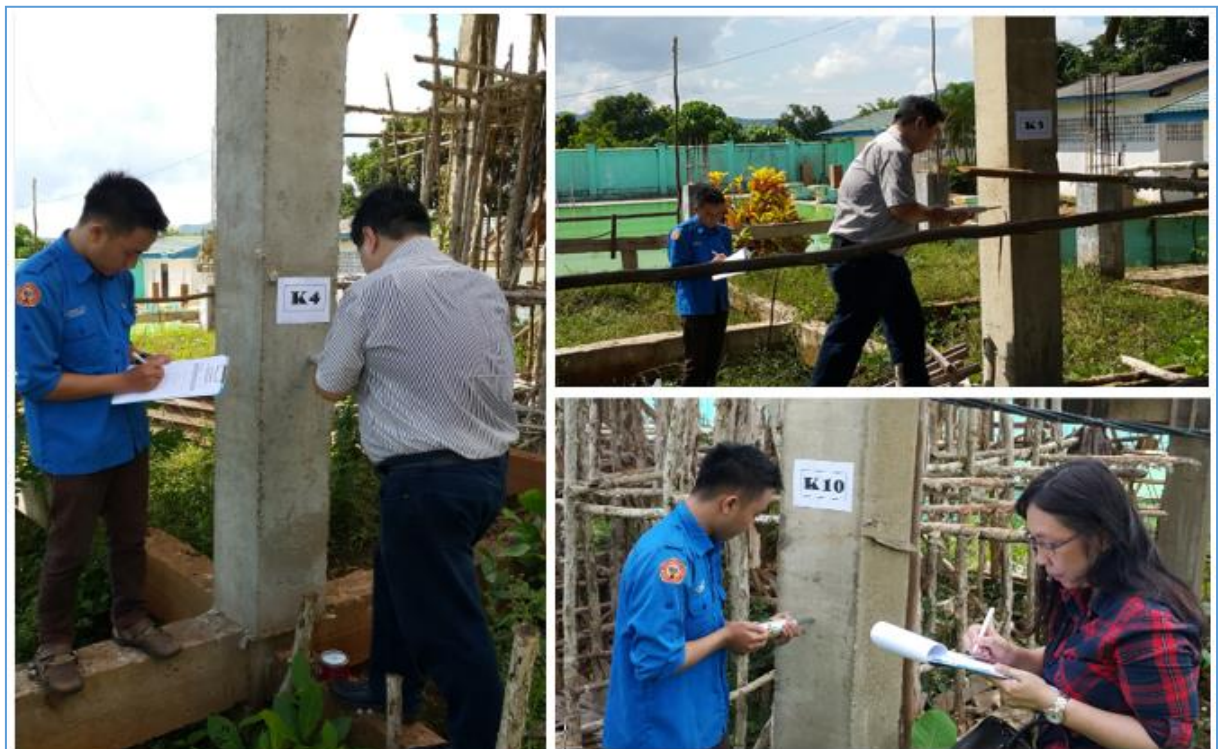
Gambar 3. Pengujian keseragaman mutu beton dengan alat Hammer Test terhadap keseluruhan kolom (10 bh.)

- Mutu beton setiap kolom dilakukan pengujian dengan alat Hammer Test (lihat Gambar 3).
- Terdapat 4 kolom yang mengalami kemiringan akibat ditarik oleh balok dan pelat lantai beton yang mengalami keruntuhan.
- Beton bagian atas pada pertemuan balok dan kolom mengalami retak parah dan remuk (lihat Gambar 4.a), sedangkan beton pada bagian tengah dan bawah masih baik tidak mengalami retak (lihat Gambar 4.b).
- Dimensi kolom, jumlah tulangan lentur dan geser yang terpasang telah sesuai dengan gambar kerja.

Pengujian kualitas beton di lapangan dilakukan dengan menggunakan alat Hammer Test. Didapat hasil nilai pantul (Rebound) sebesar 33,355 dan mutu beton berkisar antara 116,640 kg/cm² sd. 229,780 kg/cm², hal ini berarti kualitas keseragaman mutu beton pada kolom dapat diperkirakan cukup baik sesuai rencana K-225 (225 kg/cm²) (lihat Tabel 1 dan Gambar 5) [4]. Untuk beton pada balok dan pelat lantai tidak dilakukan pengujian Hammer Test.

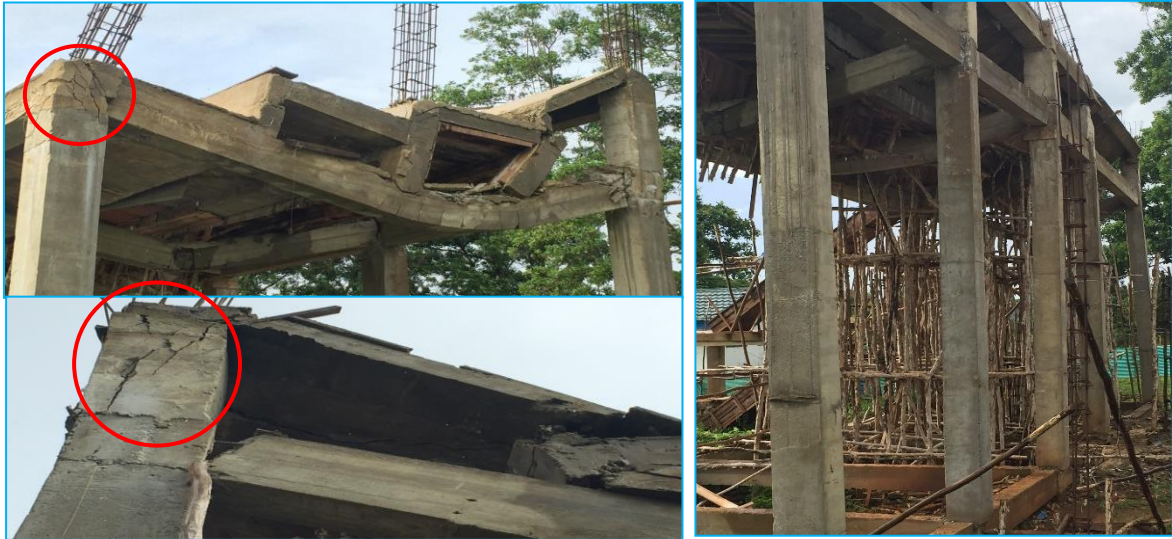
Gambar 4. a. Struktur Kolom Beton bagian atas retak dan remuk, b. Struktur Kolom Beton bagian tengah dan bawah masih baik tidak mengalami retak

Hal ini dapat diprediksi dengan melihat kondisi dilapangan bahwa hanya kolom bagian atas saja yang mengalami kerusakan parah (retak remuk) sedangkan kolom pada bagian tengah dan bawah tidak mengalami kerusakan (retak-retak) (lihat Gambar 4.a dan 4.b), hal ini berarti belum adanya penyaluran penuh beban dari pelat lantai ke balok dan dari balok ke kolom dikarenakan hubungan balok dan kolom betonnya masih belum memiliki kekuatan yang cukup (beton belum cukup umur), sedangkan perancah terlalu cepat dibuka sehingga balok dan pelat mengalami keruntuhan terlebih dahulu.

Hal ini dapat dilihat dengan kondisi kolom beton pada bagian bawah yang masih baik (kerusakan ringan hanya terjadi pada bagian atas kolom akibat ditarik oleh balok dan pelat beton yang runtuh) (lihat Gambar 4.a dan 4.b), dan ukuran dimensi kolom beton yang memenuhi syarat ukuran minimum (30/30) dalam menahan beban 2 lantai dengan kemampuan minimal $P_u = 86,160$ ton per kolom (didapat dari analisis kekuatan 1 bh. kolom menurut SNI 03-2847-2002 pasal 12.3.2), sehingga dengan 10 bh. kolom total beban yang mampu ditahan kolom cukup besar yaitu sebesar 861,600 ton dibandingkan berat total bangunan sebesar 186 ton.

Tulangan kolom hasil desain software untuk memikul beban mati saja adalah minimal 8D12 (lihat Gambar 11), sedangkan pada gambar kerja dan kondisi terpasang adalah 12D12 (lihat Gambar 4.a), hal ini berarti bahwa tulangan kolom terpasang mencukupi untuk memikul beban mati struktur.

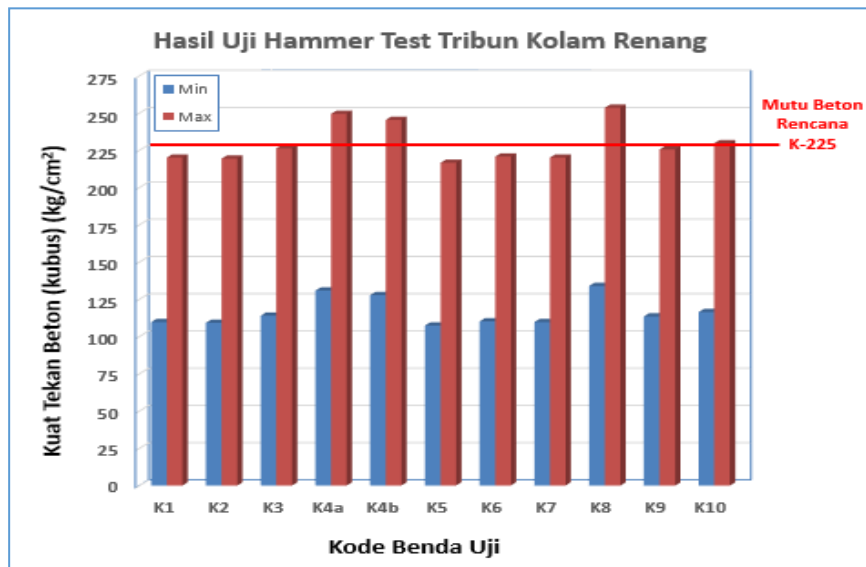
Gambar 5. Hasil Uji Hammer Test beton Tribun Kolam Renang

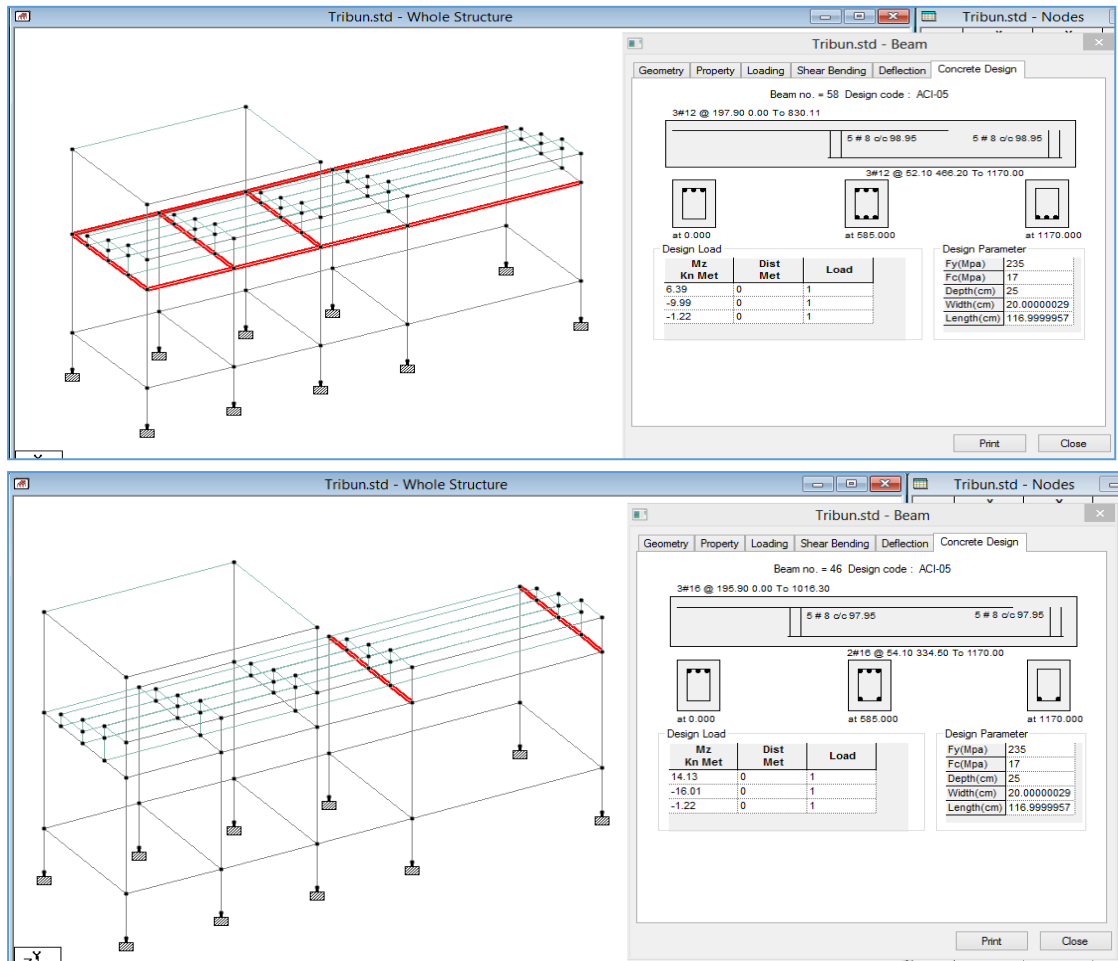
Gambar 8. Hasil desain Tulangan balok Tribun 3D12 dan 3D16 menggunakan Software Staad Pro V8i

Tulangan balok hasil desain software untuk memikul beban mati saja adalah minimal 3D12 dan 3D16 (lihat Gambar 8), sedangkan pada gambar kerja dan kondisi terpasang adalah 2D12 (lihat Gambar 2.d), hal ini berarti bahwa tulangan balok terpasang tidak memenuhi sehingga dapat menyebabkan keruntuhan struktur.

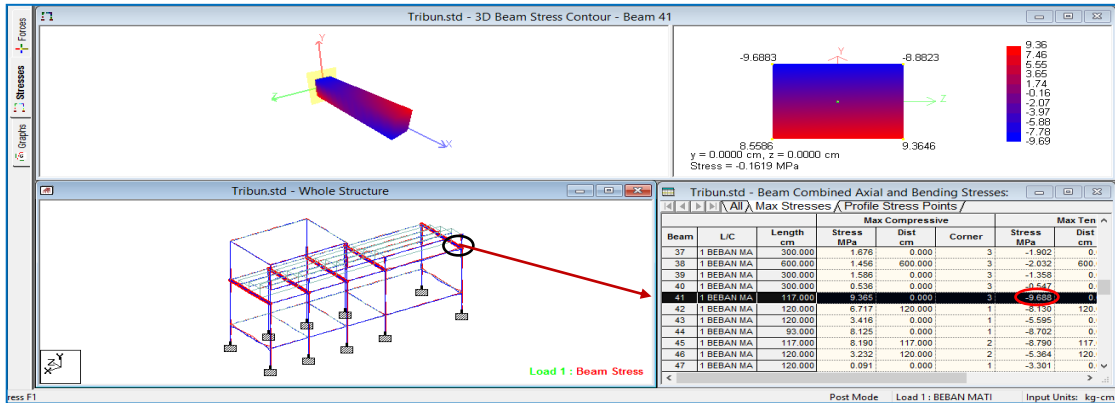
Gambar 10. Lokasi tegangan tarik maksimum pada elemen balok hasil Software Staad Pro V8i yang berpotensi menyebabkan keretakan struktur balok

Selain itu dapat diketahui juga kontur tegangan yang terjadi pada elemen struktur balok beton, sehingga dapat diketahui lokasi-lokasi tegangan yang maksimum (balok merah arah Z) yang berpotensi mengalami retak sampai dengan mengalami keruntuhan (lihat Gambar 10). Balok-balok tersebut nilai tegangan tariknya melebihi tegangan tarik ijin beton ($f_r = 0,7 \cdot \sqrt{f_c} = 0,7 \cdot \sqrt{17,67} = 2,942$ MPa).

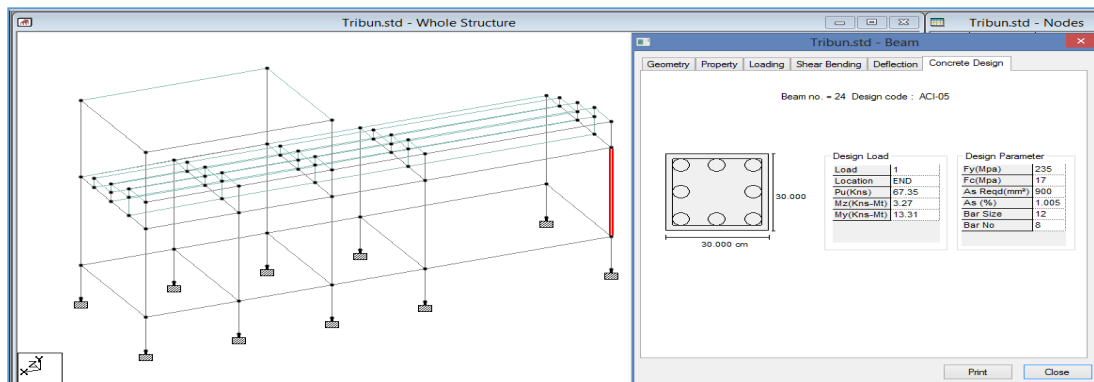
Gambar 11. Tulangan kolom Tribun hasil Software Staad Pro V8i
