## Perencanaan Sodetan Kuranji - Sungai Panggung, Kec. Cempaka

### Abstrak

Kata kunci: box culvert, cempaka, sodetan, sungai kuranji

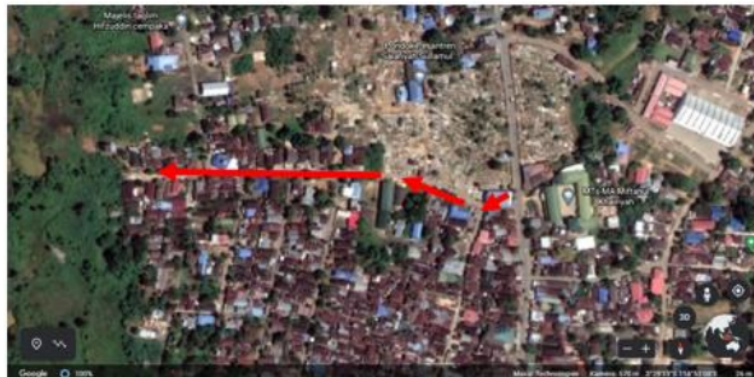
Gambar 2. Peta Jalur Saluran Box Culvert

Struktur yang akan dianalisis adalah konstruksi *box culvert* yang dimensinya disesuaikan dengan lahan yang ada. Lokasi perencanaan ini di Jl. H. Mistar Cokrokusumo Kec. Cempaka Banjarbaru (Gambar 2 dan Gambar 3). Adapun ruang lingkup pekerjaan dalam pengabdian ini adalah melakukan analisis struktur *box culvert*.

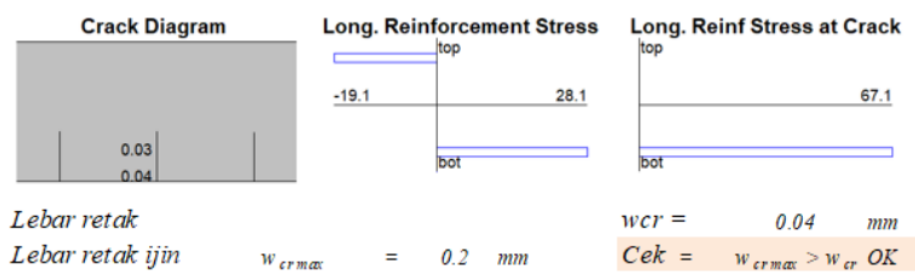
Gambar 7. Diagram Retak Penampang, Crack = 0,04 mm

Pada Gambar 6 dan 7 terlihat bahwa uji terhadap momen nominal dan retak penampang yang terjadi masih memenuhi syarat.

3. Berdasarkan desain penulangan tersebut, didapat kapasitas lentur momen nominal dari struktur *box culvert* adalah 78 kNm dengan lebar retak 0.04mm, masih sangat jauh dari lebar retak yang diizinkan yaitu 0.2 mm. Kapasitas momen nominal tersebut juga masih jauh diatas momen servis,  $M_s = 35.11$  kNm dan momen ultimat,  $M_u = 56$  kNm. Sehingga struktur *box culvert* yang direkomendasikan mampu untuk menahan beban yang bekerja
