ANALISA UNJUK KERJA KONDENSOR N-16000-2 UNIT I PLTU I KALIMANTAN TENGAH (2X60) MW

Penelitian ini dilakukan untuk mengetahui perbandingan kinerja kondensor di PLTU I Kalimantan Tengah pada saat 5 bulan operasi dengan kondisi saat komisioning pada pembebanan yang sama. Metode penelitian ini dilakukan dengan mengumpulkan data selama lima bulan (Agustus-Desember 2018) meliputi: LMTD, efisiensi suhu, rasio kapasitas, koefisien perpindahan panas kondensor efektif. Hasil perbandingan ini menunjukkan adanya penurunan koefisien perpindahan panas kondensor efektif. Hasil kinerja kondensor pada saat komisioning adalah 1980 W / m²K. Kemudian kinerja operasi kondenser semakin menurun hingga mencapai nilai terendah Ueff 1319.400 W / m²K pada bulan Desember 2018. Adapun penyebab utama penurunan kinerja kondensor adalah terjadinya pengotoran (fouling). Penyebab terjadinya pengotoran adalah endapan yang disebabkan oleh air pendingin pada kondensor yang berasal dari sungai yang masih banyak mengandung unsur-unsur mineral yang ikut masuk ke dalam kondensor. Endapan-endapan tersebut secara langsung mempengaruhi nilai perpindahan panas pada kondensor dan menyebabkan penurunan unjuk kerja kondensor.

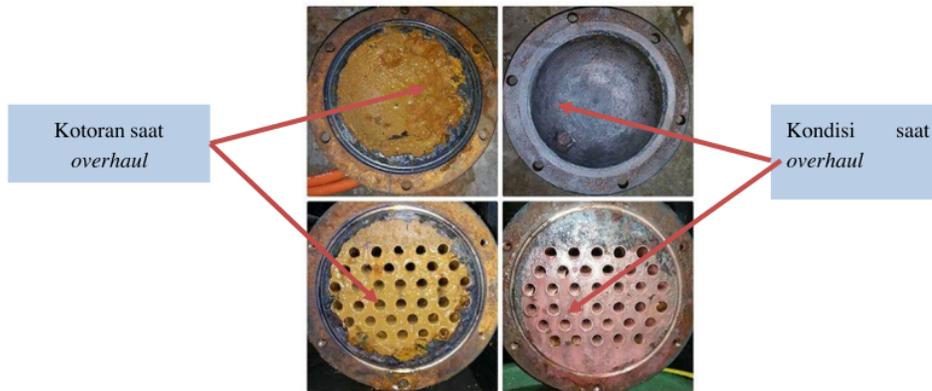
Gambar 7: Foto fouling Pada Saat Komisioning (Overhaul) Sebelumnya

Penurunan unjuk kerja dan nilai kalor air pendingin disebabkan oleh beberapa hal yaitu disebabkan oleh fouling. Fouling atau endapan sangat mungkin terjadi, dikarenakan air pendingin pada kondensor berasal dari air sungai dan air tersebut mengandung endapan-endapan atau kotoran yang ikut masuk ke dalam kondensor. Endapan endapan tersebut secara langsung mempengaruhi nilai perpindahan panas pada kondensor dan dapat menyebabkan penurunan unjuk kerja kondensor.
