**Desain Penataan Lahan Pasca Tambang Rakyat Di Desa Tanjung Riu Kabupaten Gunung Mas Provinsi Kalimantan Tengah**

**Noby Ade Yusevi, Emmy Sri Mahreda, Rizqi Puteri Mahyudin, Kissinger**

<sup>1</sup> Program Studi Magister Pengelolaan Sumberdaya Alam dan Lingkungan Universitas Lambung Mangkurat

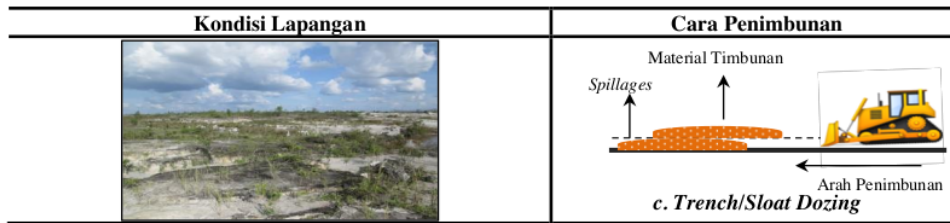
Gambar 7. Cara Penimbunan Lubang Bekas Tambang Lokasi Penelitian

- Dengan pembuatan rancangan timbunan metode pelandaian lereng sebagai upaya untuk menjaga dan mencegah terjadinya potensi longsoran pada timbunan.
- Pemilihan material timbunan lubang bekas tambang dilakukan dengan memperhatikan kondisi tanah di sekitar lokasi lubang. Material/tanah yang penyusunnya lebih banyak batuan (kerikil/kerakal) ditimbun terlebih dahulu, kemudian material yang mempunyai butir sangat kasar (sub soil), kemudian material tanah atau material yang mempunyai sifat lempung/liat sebagai top soil agar dapat dimanfaatkan untuk media tanam.
- Cara penimbunan dapat dilakukan dengan menggunakan bulldozer, dengan metode downhill dozing, high wall/float dozing, dan trench/sloot dozing. Penimbunan dengan menggunakan alat bantu bulldozer dilakukan agar mempercepat proses penimbunan sesuai target yang ingin dicapai.

Cara penimbunan lahan dengan 3 metode penimbunan dapat dilihat pada gambar berikut ini.

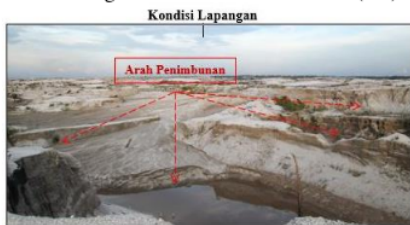
**Gambar 9. Pembuatan Teras Datar Yang Dapat Diterapkan**

rancangan teras. Teras merupakan metode konservasi yang ditujukan untuk mengurangi panjang lereng, menahan air sehingga mengurangi kecepatan dan jumlah aliran permukaan, serta memperbesar peluang penyerapan air oleh tanah.

Pembuatan rancangan ini sesuai dengan kondisi kemiringan permukaan tanah yang tidak terlalu terjal (<5%). Untuk mendukung kestabilan teras datar pada lahan reklamasi lokasi penelitian ini, maka perlu membuat beberapa hal yaitu :

- Pembuatan *guludan* (tanggul) dimaksudkan untuk mengendalikan atau mengurangi kecepatan aliran air permukaan yang mengalir menurut arah lereng dengan menanam pada bagian atas *guludan* jenis tanaman penguat seperti rumput-rumputan. Pembuatan *guludan* pada kondisi ini dapat dibuat dengan jarak antar *guludan* 12 m serta tinggi dan lebar *guludan* 30 cm x 50 cm (Rahmat, 1995).
- Pembuatan tangkapan sedimen (*sedimen trap*) berupa paritan yang ditempatkan pada posisi
