KONSEP KONSERVASI RUMAH BANJAR DI KAMPUNG SUNGAI JINGAH BANJARMASIN

Concept of Conservation for Banjar Houses in Sungai Jingah Village

Naimatul Aufa *, Ningtyas Putri Octaviana, Retna Hapsari Kartadipura

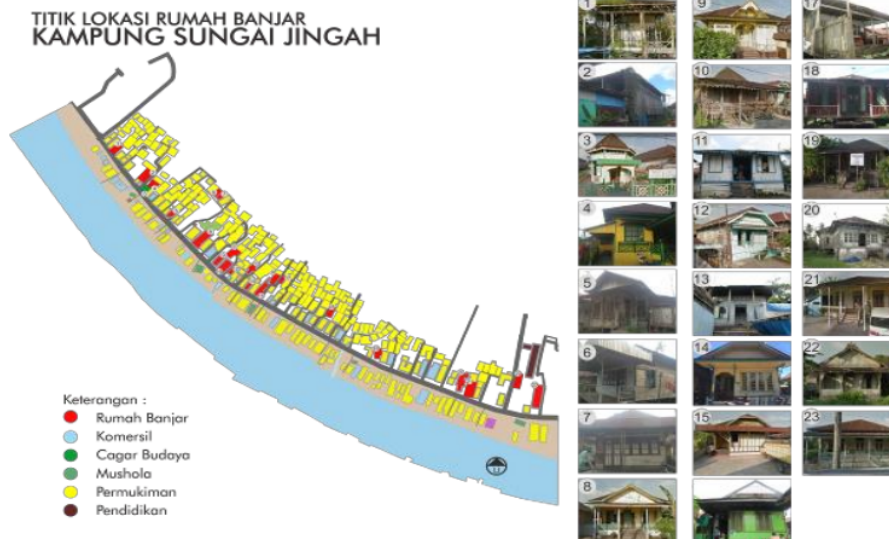
Gambar 2. Titik lokasi Rumah Banjar di Kampung Sungai Jingah

Pada tahun 2016, Kampung Sungai Jingah ditetapkan menjadi salah satu destinasi wisata, dari 36 destinasi wisata yang ada di Kota Banjarmasin oleh Dinas Pariwisata Kota, dengan kekhususan wisata pada objek wisatanya yaitu *Rumah Banjar*. Kampung Sungai Jingah pada saat ini memiliki 22 *Rumah Banjar* yang tersusun linear di sepanjang Jalan Surgi Mufti dan Jalan Sungai Jingah. Selain

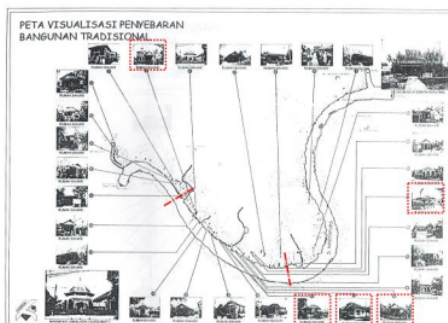
Gambar 5. Rumah Banjar Kampung Sungai Jingah pada saat proyek Revitalisasi Sungai Jingah di tahun 2000

Dari lima Rumah Banjar yang hilang, dua di antaranya adalah Rumah Banjar bermahkota besi. Rumah ini merupakan perpaduan Rumah Banjar dengan modifikasi gaya Eropa. Salah satu rumah tersebut dimiliki oleh seorang saudagar kaya bernama Tajib Napis. Rumah ini memiliki dua mahkota besi pada bagian kiri dan kanan atap rumahnya. Namun kini, rumah tersebut telah hancur dan mahkota besi tersebut sudah dijual kepada pengumpul besi seharga Rp500.000.

Rumah Banjar bermahkota besi lainnya tidak ditemukan jejak peninggalannya. Rumah ini dahulu memiliki satu mahkota besi pada bagian atapnya. Kini seluruh kayu-kayu ulin sisa bangunan tersebut telah dijual seharga Rp. 10.000.000. Saat ini peninggalan yang tersisa dari rumah banjar bergaya Eropa tersebut hanyalah dokumentasi tampak rumahnya saja.

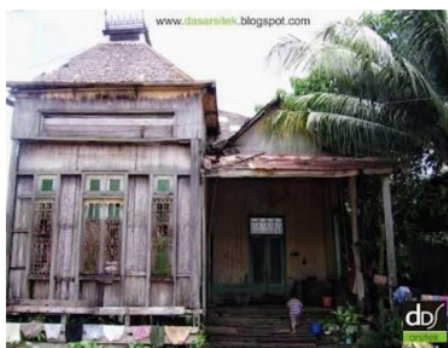
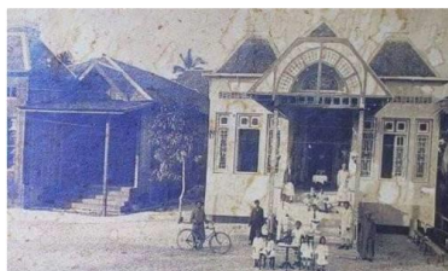
Gambar 6. Linimasa Rumah Banjar di Kampung Sungai Jingah dan fungsinya

Gambar ini diperoleh dari hasil wawancara dengan Ketua Komunitas Pecinta Rumah Adat Banjar, yaitu Rusmana Suryanata pada 19/3/2018. Padahal hanya di Kampung Sungai Jingah inilah dapat kita temui Rumah Banjar dengan perpaduan Eropa yang menggunakan mahkota besi. (Lihat gambar 6)

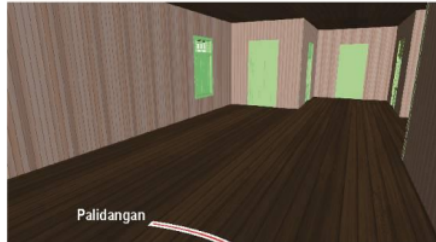
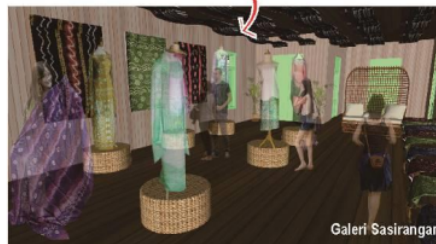
Gambar 13. Konsep Restorasi Rumah Banjar di Kampung Sungai Jingah

Delapan buah Rumah Banjar di Kampung Sungai Jingah dalam kondisi hancur dan tidak bisa ditempati. Oleh karena itu, tindakan konservasi yang disarankan adalah RESTORASI, yaitu upaya pelestarian dengan membongkar Rumah Banjar tersebut baik sebagian maupun keseluruhan, untuk selanjutnya disusun kembali sesuai dengan bentuk asli serta memperkuat strukturnya. Kegiatan ini selanjutnya bisa dilanjutkan dengan kegiatan Adaptasi/Revisi/Revisi fungsi bangunan untuk keperluan pengembangan Kampung Sungai Jingah menjadi Kampung Rumah Banjar.
