KONSEP KONSERVASI RUMAH BANJAR DI KAMPUNG SUNGAI JINGAH BANJARMASIN

Concept of Conservation for Banjar Houses in Sungai Jingah Village

Naimatul Aufa *, Ningtyas Putri Octaviana, Retna Hapsari Kartadipura

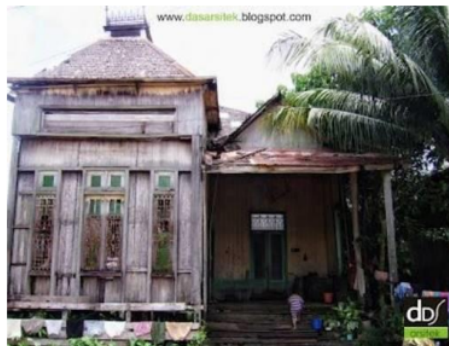
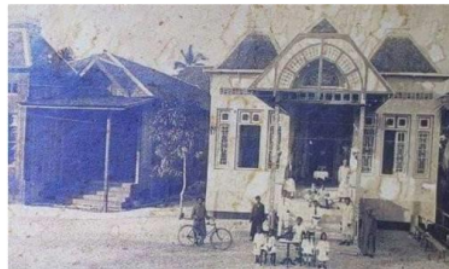
Gambar 6. Linimasa Rumah Banjar di Kampung Sungai Jingah dan fungsinya

Gambar ini diperoleh dari hasil wawancara dengan Ketua Komunitas Pecinta Rumah Adat Banjar, yaitu Rusmana Suryanata pada 19/3/2018. Padahal hanya di Kampung Sungai Jingah inilah dapat kita temui Rumah Banjar dengan perpaduan Eropa yang menggunakan mahkota besi. (Lihat gambar 6)

Dari lima Rumah Banjar yang hilang, dua di antaranya adalah Rumah Banjar bermahkota besi. Rumah ini merupakan perpaduan Rumah Banjar dengan modifikasi gaya Eropa. Salah satu rumah tersebut dimiliki oleh seorang saudagar kaya bernama Tajib Napis. Rumah ini memiliki dua mahkota besi pada bagian kiri dan kanan atap rumahnya. Namun kini, rumah tersebut telah hancur dan mahkota besi tersebut sudah dijual kepada pengumpul besi seharga Rp500.000.

Rumah Banjar bermahkota besi lainnya tidak ditemukan jejak peninggalannya. Rumah ini dahulu memiliki satu mahkota besi pada bagian atapnya. Kini seluruh kayu-kayu ulin sisa bangunan tersebut telah dijual seharga Rp. 10.000.000. Saat ini peninggalan yang tersisa dari rumah banjar bergaya Eropa tersebut hanyalah dokumentasi tampak rumahnya saja.

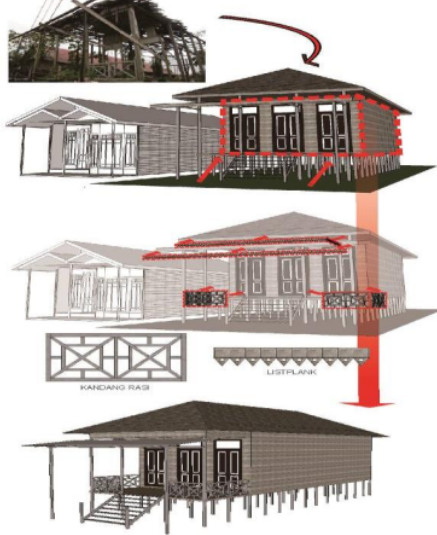
Gambar 11. Konsep Rehabilitasi Rumah Banjar di Kampung Sungai Jingah

Sedangkan besar Rumah Banjar di Kampung Sungai Jingah kehilangan elemen-elemen penting bangunan. Elemen-elemen penting pada Rumah Banjar umumnya merupakan elemen yang menentukan bahwa bangunan tersebut merupakan Rumah Banjar. Untuk itu, upaya penelitian yang disarankan untuk kasus ini adalah REHABILITASI, yaitu upaya memperbaiki dan mengganti bagian elemen-elemen bangunan yang rusak/hilang, agar keberadaan bangunan dapat terjaga.

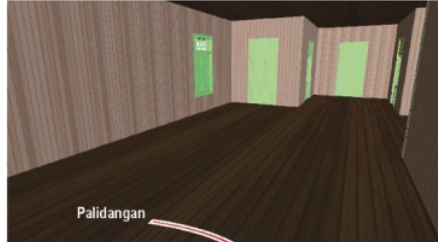
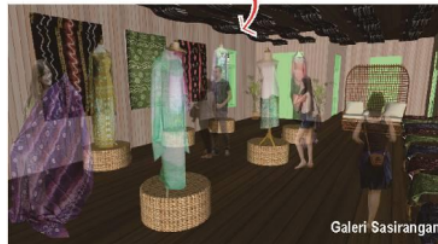
Gambar 13. Konsep Restorasi Rumah Banjar di Kampung Sungai Jingah

Delapan buah Rumah Banjar di Kampung Sungai Jingah dalam kondisi hancur dan tidak bisa ditempati. Oleh karena itu, tindakan konservasi yang disarankan adalah RESTORASI, yaitu upaya pelestarian dengan membongkar Rumah Banjar tersebut baik sebagian maupun keseluruhan, untuk selanjutnya disusun kembali sesuai dengan bentuk asli serta memperkuat strukturnya. Kegiatan ini selanjutnya bisa dilanjutkan dengan kegiatan Adaptasi/Revisi/Isasi fungsi bangunan untuk keperluan pengembangan Kampung Sungai Jingah menjadi Kampung Rumah Banjar.
