ANALISIS KEGAGALAN OPERASI *COOLING TOWER FAN UNIT 2B* PLTU ASAM ASAM

Andhika Bayu Oktavianto¹⁾, Mastiadi Tamjidillah²⁾

Fakultas Teknik Universitas Lambung Mangkurat

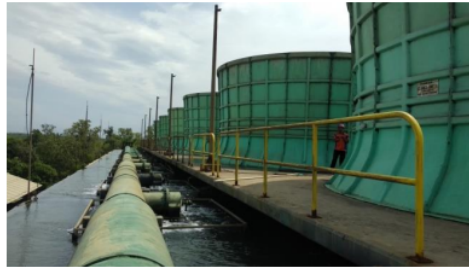
Gambar 1. *Cooling Tower Unit 1 & 2* PLTU Asam Asam

Cooling Tower termasuk ke dalam Siklus Pendingin Utama PLTU, dimana *Cooling Tower* berfungsi untuk mendinginkan air pendingin yang sudah melewati proses pemindahan panas dari uap keluaran turbin pada *condenser*. *Cooling Tower Fan* yang digunakan pada PLTU Asam Asam *unit 1 & 2* adalah tipe *Induced Draft Fan Cooling Tower* dengan arah aliran melintang (*crossflow*) seperti yang terlihat dalam Gambar 1.

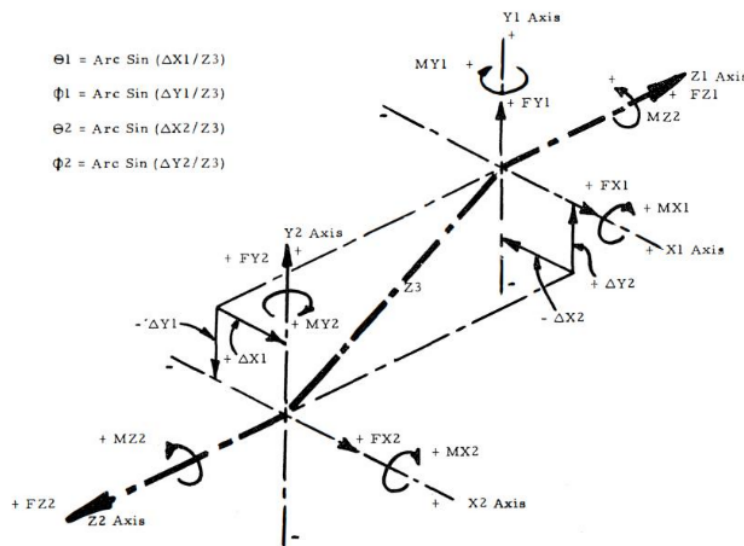
Gambar 7. Skema Analisa Misalignment Pada Coupling

Menurut C.B. Gibbons pada jurnalnya yang berjudul *Coupling Misalignment Forces* (1976), vektor diagram *parallel misalignment* dapat digambarkan seperti pada Gambar 7.

Pada skema *misalignment* di atas, nilai ΔX_1 , ΔY_1 , ΔX_2 , dan ΔY_2 bisa didapatkan dari pembacaan *dial indicator* dengan metode *reverse dial*.

Sudut *misalignment* θ_1 , ϕ_1 , θ_2 , ϕ_2 dihitung dengan persamaan seperti yang tercantum pada Gambar 7. Sudut – sudut *misalignment* tersebut digunakan untuk menghitung momen MX, MY, dan MZ serta untuk gaya FX, FY, dan FZ pada *spacer coupling*. Diasumsikan bahwa Z1 adalah sumbu dari *motor* penggerak, tanda (+) torsi menunjukkan bahwa torsi yang terjadi searah dengan torsi *motor* penggerak. Rumus – rumus untuk menghitung momen dan gaya reaksi *misalignment* adalah sebagai berikut :

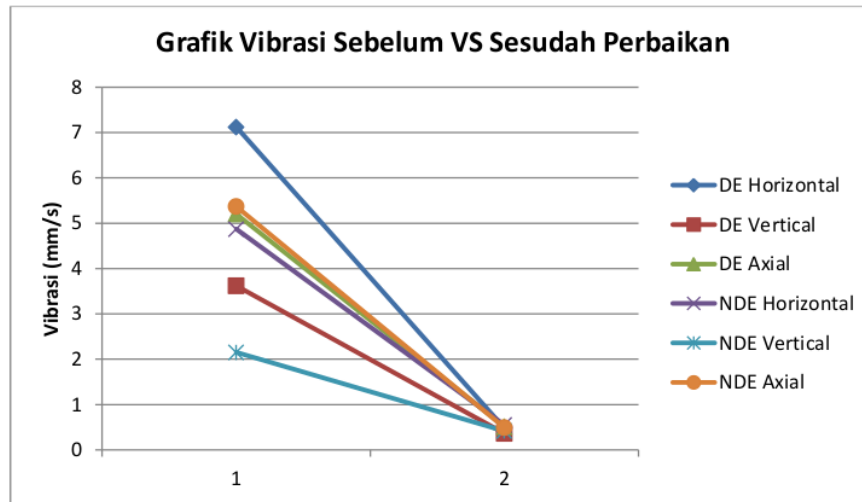
Gambar 12. Grafik vibrasi sebelum vs sesudah perbaikan

Data vibrasi diambil sebelum terjadi kegagalan dan sesudah dilakukan perbaikan, data disajikan dalam Tabel 3.

DE		NDE		Kategori
	Sebelum	Setelah	Sebelum	Setelah	
<i>Horizontal</i>	6,37~7,12	0,479	4,87~4,87	0,55	A
<i>Vertical</i>	3,37~3,62	0,364	1,75~2,15	0,416	A
<i>Axial</i>	5,2~4,38	0,51	5,37~4,54	0,492	A

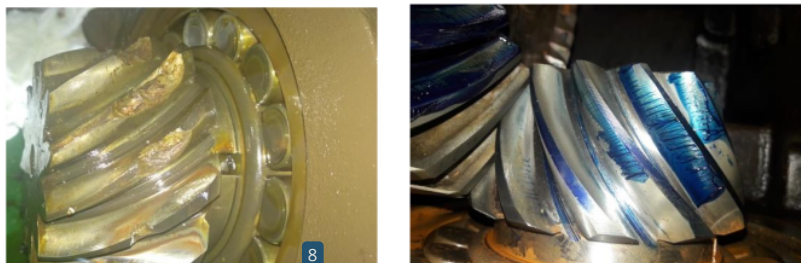
Gambar 13. Pinion Gear sebelum (kiri) dan sesudah (kanan) perbaikan

Data visual fisik sebelum dan sesudah perbaikan ditunjukkan pada Gambar 13 dan Gambar 14.

Permasalahan	Upaya Perbaikan/Penggantian
<i>Misalignment</i>	<ul style="list-style-type: none"> - <i>Alignment</i> ulang dengan <i>spacer</i> baru - Menyeimbangkan pengencangan baut kopling
<i>Unbalance</i>	<ul style="list-style-type: none"> - Mengatasi akar – akar penyebab <i>misalignment</i> - Mengganti <i>spacer</i> dengan yang tidak <i>bending</i> - Mengganti <i>bearing</i> dengan yang baru
Putaran <i>gearbox</i> berat	<ul style="list-style-type: none"> - Mengganti <i>gearbox</i> lama (rusak) dengan yang lebih layak - <i>Setting</i> ulang <i>centris gearbox</i>, area sentuh <i>gear</i>, dan <i>backlash</i> - Lebih memperhatikan <i>level</i> oli pelumas <i>gearbox</i>

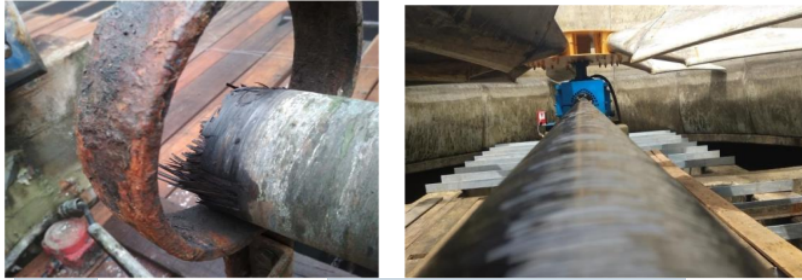
Gambar 14. *Spacer Coupling* sebelum (kiri) dan sesudah (kanan) perbaikan

Ketika sebuah *cooling tower* mengalami *misalignment* saat beroperasi, maka bisa diperkirakan akan terjadi deformasi pada bagian yang mengalami beban puntir dan *reaction force* paling besar yang pada kasus ini hingga terjadi kegagalan operasi yang ditandai dengan patahnya *spacer coupling cooling tower*.

Selain karena beban puntir berlebih pada *spacer coupling*, patahnya *spacer coupling* tersebut didukung pula dengan kekuatan material yang lebih lemah dari sisi tegangan yang dapat ditahan dibandingkan dengan *part cooling tower* yang lain, karena *spacer coupling cooling tower* tersebut terbuat dari *carbon fibre composite*.
