## KARAKTERISTIK HIDROLOGI TAMBANG INTAN TRADISONAL DI KAMPUNG PUMPUNG, KECAMATAN CEMPAKA, KOTA BANJARBARU

### HYDROLOGICAL CHARATERISTIC OF THE TRADITIONAL DIAMOND MINES IN PUMPUNG VILLAGE, CEMPAKA SUBDISTRICT, BANJARBARU CITY

M. Faisal Ramadhani<sup>1)</sup>, Badaruddin<sup>2)</sup>, Akhmad Rizalli Saidy<sup>3)</sup>, Yudi Firmanul Arifin<sup>4)</sup>

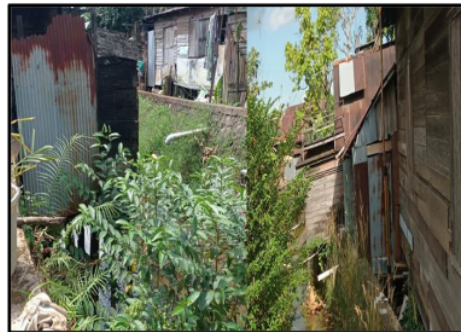
Gambar 5. Bangunan Warga Masuk Sempadan Sungai

Peristiwa banjir yang terjadi saat dan sesudah hujan dekat Titik Banjir 1 diperparah oleh adanya beberapa bangunan milik warga yang masuk di sempadan sungai. Kejadian tadi banyak terjadi di kawasan sekitaran RT 1/RW 1, dokumentasi terkait bisa dilihat pada Gambar 5.

permukiman sangat padat. Terjadinya penambahan jumlah penduduk pertahunnya mengakibatkan banyaknya rumah yang terbangun. Gambar 5, banyak rumah disepanjang hulu Sungai Basung di Kelurahan Cempaka. Sm 3 berada dibawah jembatan Basung-Sungai Tiung, masyarakat sekitar masih banyak membuang sampah ke sungai yang mengakibatkan pengendapan material di bawah jembatan. Warga RT 1/RW I menyebutkan semenjak jembatan yang sekarang dibuat, aliran air jadi lebih terhambat saat melewati jembatan karena material struktur penahan jembatan yang lebar, dimana jembatan yang terdahulu tiang penahannya lebih, sedimentasi pada Sm 3 bisa dilihat pada Gambar 6. Beberapa rumah warga di RT 1/RW I berada dibawah batas jagaan sungai, saat terjadi hujan deras, beberapa rumah dalam waktu singkat sudah tergenang air. Banjir pada TB 1 juga diperparah embung di daerah hulu sungai mengalami sedimentasi, karena kurang terawat dan jarang pengerukan, dokumentasi terkait bisa dilihat pada Gambar 7.

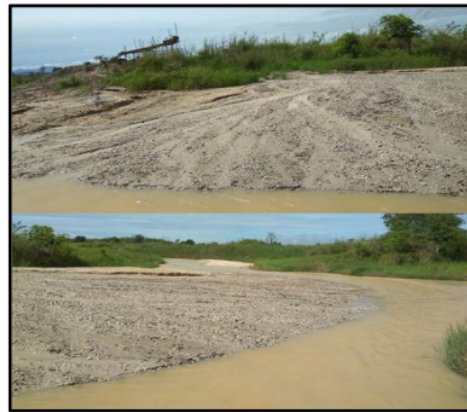
Gambar 8. Sedimentasi di Titik Sm 1 dan Sm 2, Kampung Pumpung  
Sumber : Dokumentasi Pribadi tahun 2021

Kegiatan penambangan intan mengakibatkan adanya sedimentasi di sekitaran sungai akibat material yang dibuang oleh mesin sedot ke sungai yang memicu terjadinya sedimentasi. Pada kondisi hujan, sedimentasi di Sm 1 dan Sm 2 berefek arah aliran air dominan berubah ke arah TB 2 (Kampung Pumpung) yang menyebabkan banjir, dokumentasi terkait Sm 1 dan Sm 2 bisa dilihat pada Gambar 8.

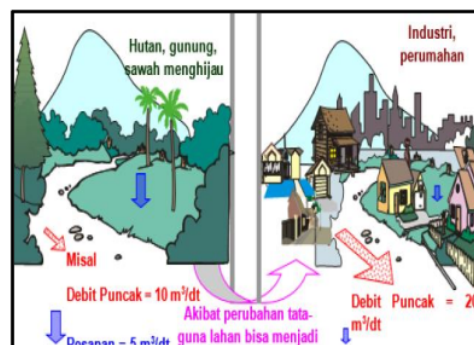
Gambar 9. Ilustrasi Perubahan Debit Akibat Perubahan Tutupan Lahan

1,735 %, 3,710 %, 0,317 %, 16,653 %, 9,385 % dan 15,107 %. Perubahan tutupan lahan dapat berpengaruh pada harga C, adanya perubahan harga C mempengaruhi perubahan debit air limpasan permukaan, ilustrasi bisa dilihat pada Gambar 9. Pengaruh perubahan tutupan lahan terhadap harga C terangkum pada Tabel 5.
